AVENUE DE LA POINTE-CLAIRE

2. Tableau sommaire des arbres

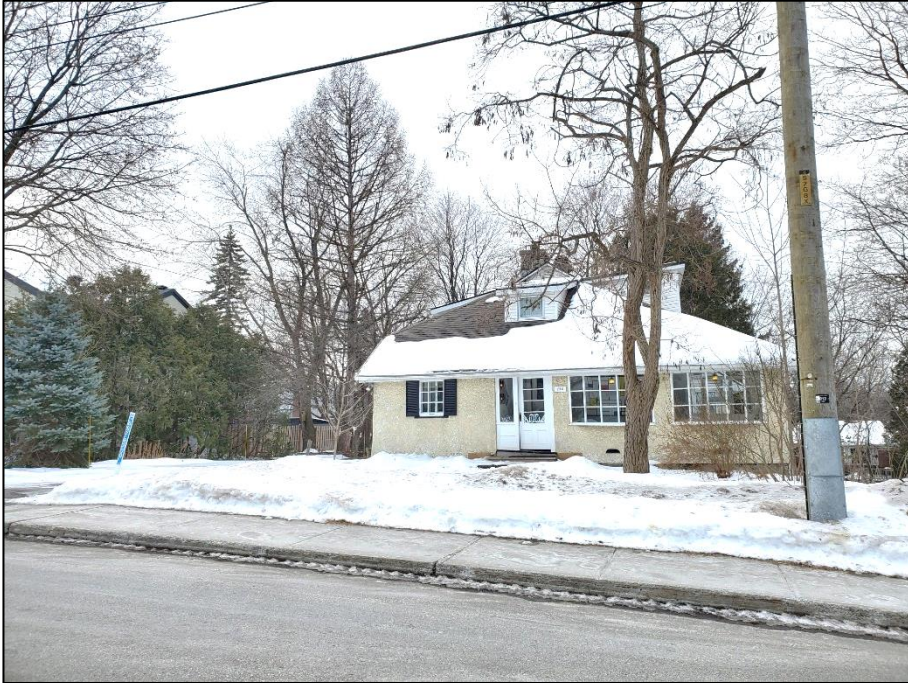
Photo #1 : Vue générale – façade de la propriété

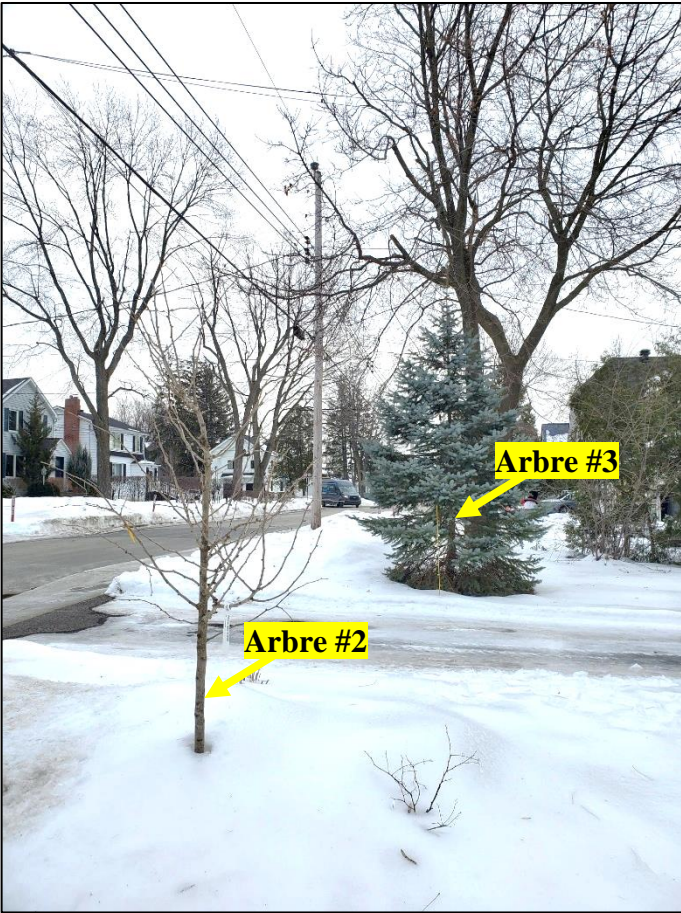
Photo #3 : Arbres #2-3

Travaux à réaliser	Essence d'arbres et diamètre de tronc (DHP)	Localisation / Numéro d'arbres	Commentaires
Onze (11) arbres à abattre	Un (1) arbre aux quarante écus public de 4 cm en bonne condition	#2	Situé sur la limite du nouveau stationnement projeté
	Un (1) mélèze laricin de 54 cm en bonne condition	#7	Situé dans l'implantation de la terrasse projetée
	Un (1) robinier faux-acacia public de 45 cm en faible condition	#1	Mauvaise condition de santé : Fourche principale faible avec fissure ouverte Dépérissement physiologique Dommages causés par le verglas
	Un (1) pommier de 30 cm en moyenne à faible condition	#6	Mauvaise condition de santé : Affecté par la brûlure bactérienne Mortalité élevée des branches
	Un (1) érable de Norvège de 31 cm en faible condition	#12	Mauvaise condition de santé : Présence de deux chancres necrotiques avancés sur le tronc
	Un (1) érable à Giguère de 27-19 cm en moyenne à faible condition	#16	Mauvaise condition de santé : Dépérissement physiologique Mortalité élevée des branches

Travaux à réaliser	Essence d'arbres et diamètre de tronc (DHP)	Localisation / Numéro d'arbres	Commentaires
Dix-neuf (19) arbres et une (1) haie à conserver et à protéger	Une (1) épinette du Colorado publique de 10 cm en bonne condition	#3	Situé dans une aire de circulation qui sera probablement utilisée par de la machinerie pour accéder à la zone des travaux
	Trois (3) érables de Norvège publics de 35, 41 et 20 cm respectivement, en moyenne à bonne condition	#4-5-30	
	Un (1) érable argenté de 84 cm en bonne condition	#8	Situé à proximité de la terrasse projetée
	Trois (3) thuyas occidentaux (cèdres) de 12-9, 20 et 37-25-20 cm respectivement, en moyenne à bonne condition	#13-14-15	Situé à proximité de la maison projetée
	Une (1) haie de cèdres entre 5 à 10 cm en bonne condition	#31	
	Sept (7) érables de Norvège de 14, 10, 18, 10, 10, 41 et 18 cm respectivement, en moyenne à bonne condition	#9-10-11-17-18-25-26	Situé à proximité de la zone des travaux

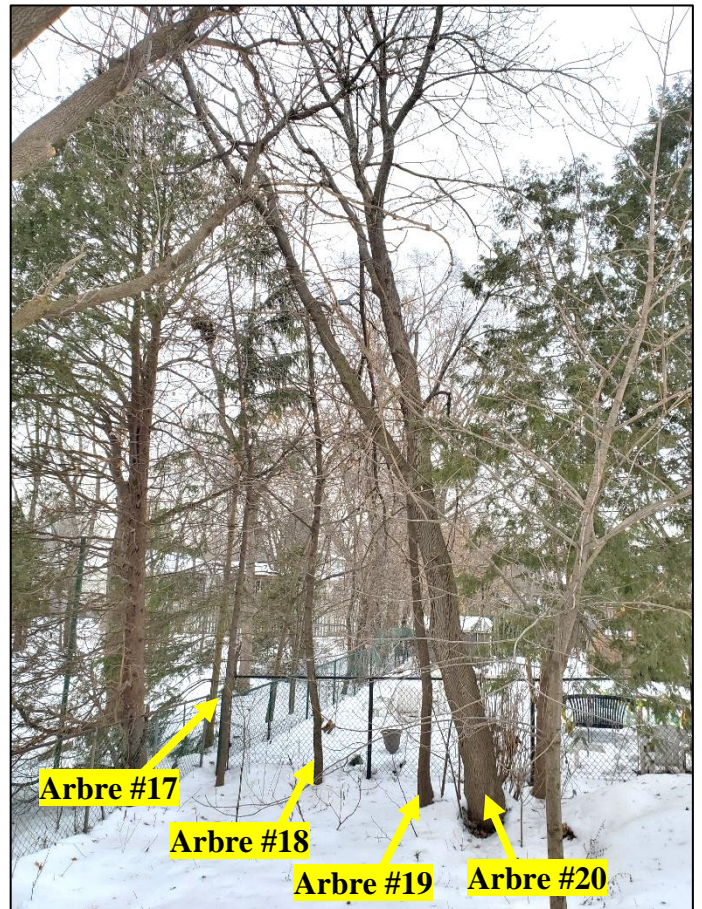
Photo #12 : Arbres #17-18-19-20

Un (1) érable à Giguère de 14 cm en moyenne à faible condition	#19	Mauvaise condition de santé : Tronc incliné Perte élevée de la ramure
	Un (1) thuya occidental (cèdre) de 16 cm en moyenne à faible condition	#21	Mauvaise condition de santé : Perte élevée de la ramure Mortalité élevée des branches
	Un (1) sapin baumier mort de 19 cm	#24	Mort
	Un (1) marronnier d'Inde de 26-8 cm en faible condition	#28	Mauvaise condition de santé : Présence élevée de carie et de nécrose cambiale Présence d'une fourche principale faible
	Un (1) érable à Giguère public de 22 cm en faible condition	#29	Mauvaise condition de santé : Arbre fortement étêté

Un (1) érable à Giguère de 31 cm en moyenne condition	#20	
	Deux (2) thuyas occidentaux (cèdres) de 25 et 16 cm respectivement, en moyenne à bonne condition	#22-23	
Un (1) érable à sucre de 62 cm en moyenne condition	#27		
Six (6) arbres à planter	Six (6) replantations sont recommandées à la suite des travaux. Les essences sélectionnées devront se conformer au règlement en vigueur. - Un (1) arbre sera planté par la Ville dans l'emprise municipale un an après les travaux de construction. - Cinq (5) replantations à effectuer par le propriétaire un an après les travaux de construction.
