## RAPPORT D'ÉVALUATION

130, avenue Queen  
Pointe-Claire (Québec)

N/dossier 656583E

Objet	Rapport d'évaluation aux fins de démolition, portant sur le coût de remplacement à neuf et déprécié, ainsi que sur l'estimation des coûts potentiels de rénovation de l'immeuble
Adresse	130, avenue Queen, Pointe-Claire (Québec)
N/dossier	656583E

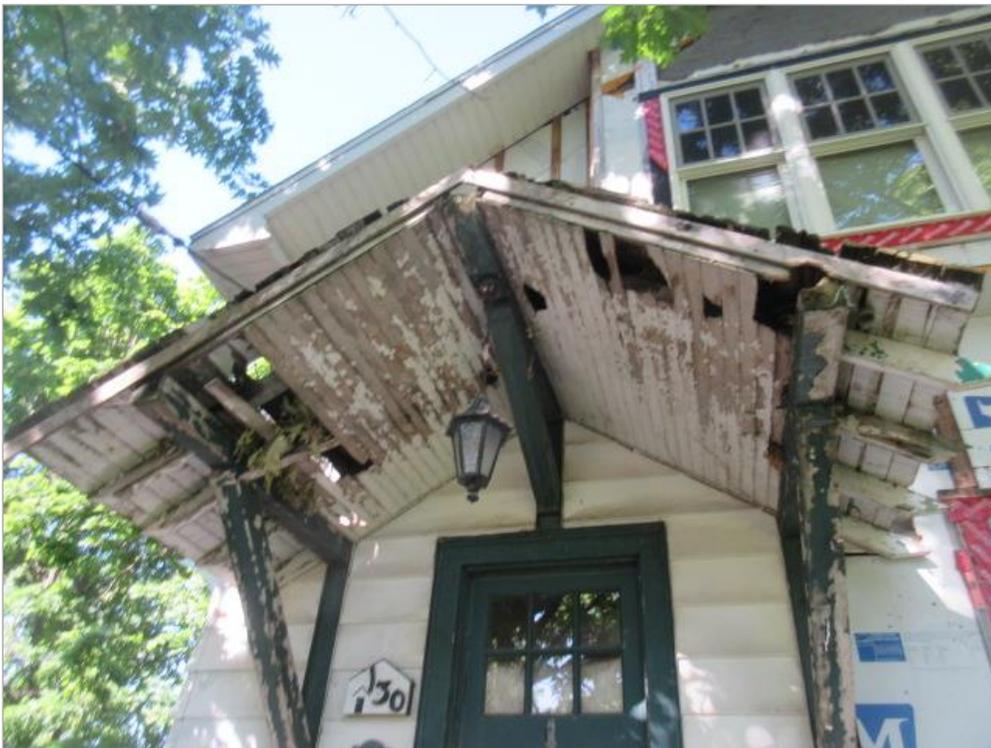
**Marquise**

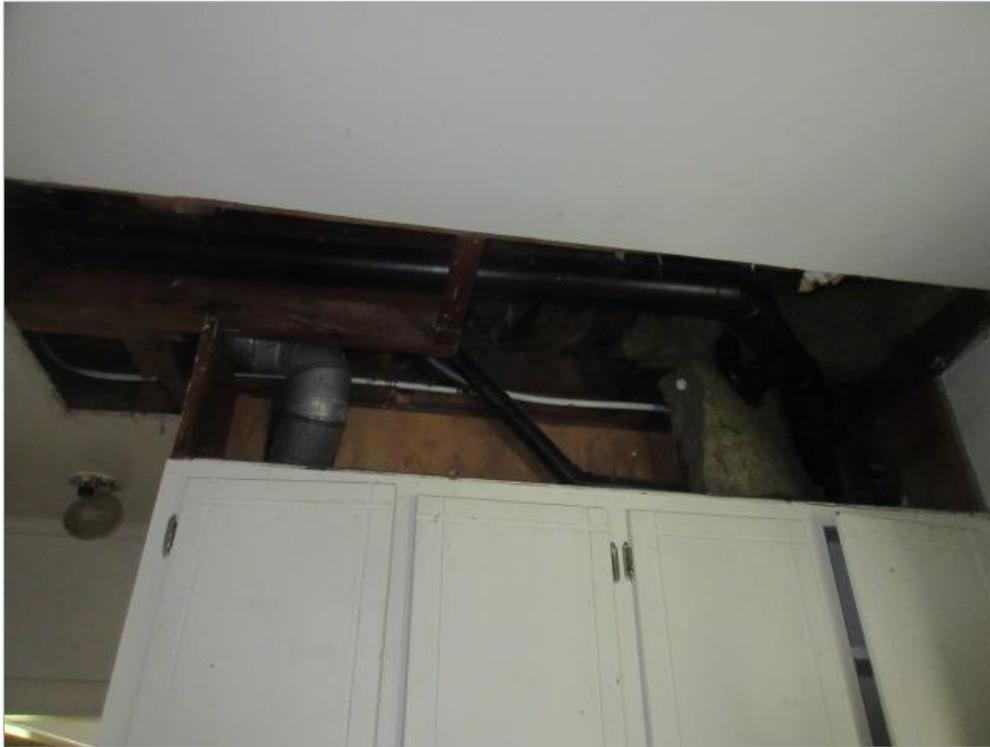
Plafond, rez-de-chaussée

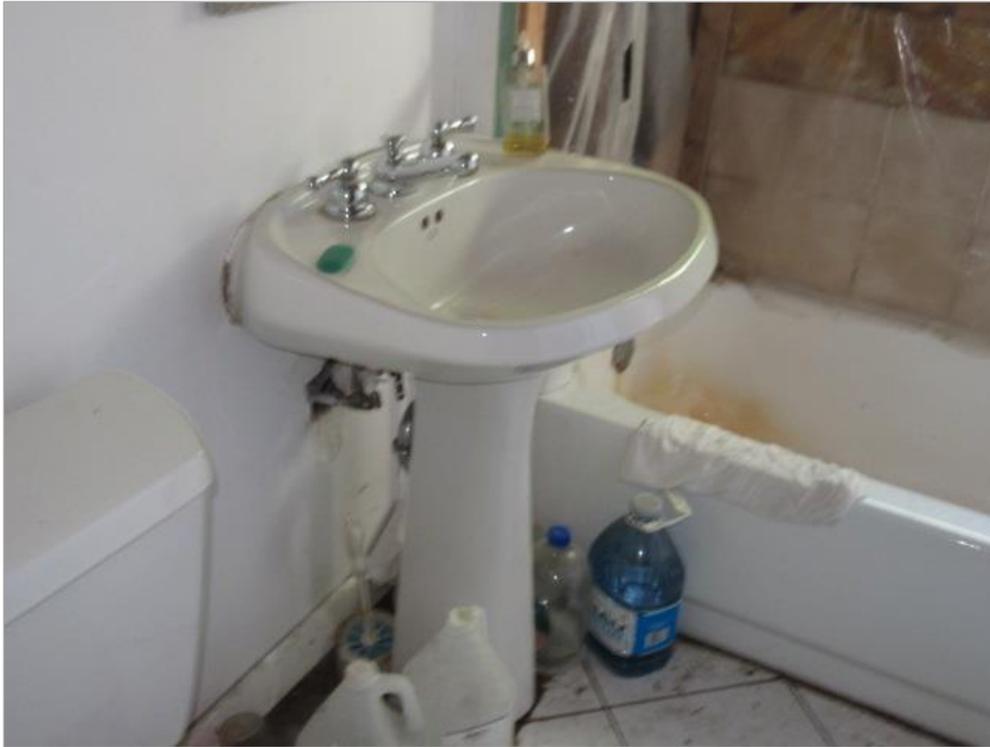
**Appareils de plomberie**

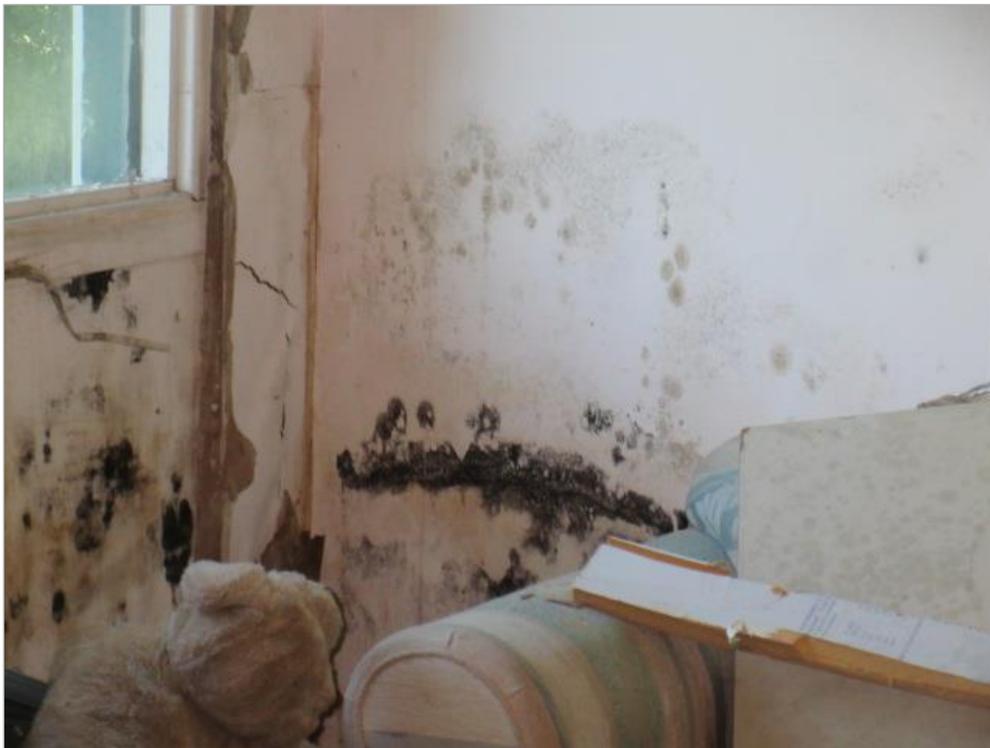
**Moisissures sur le placoplâtre**

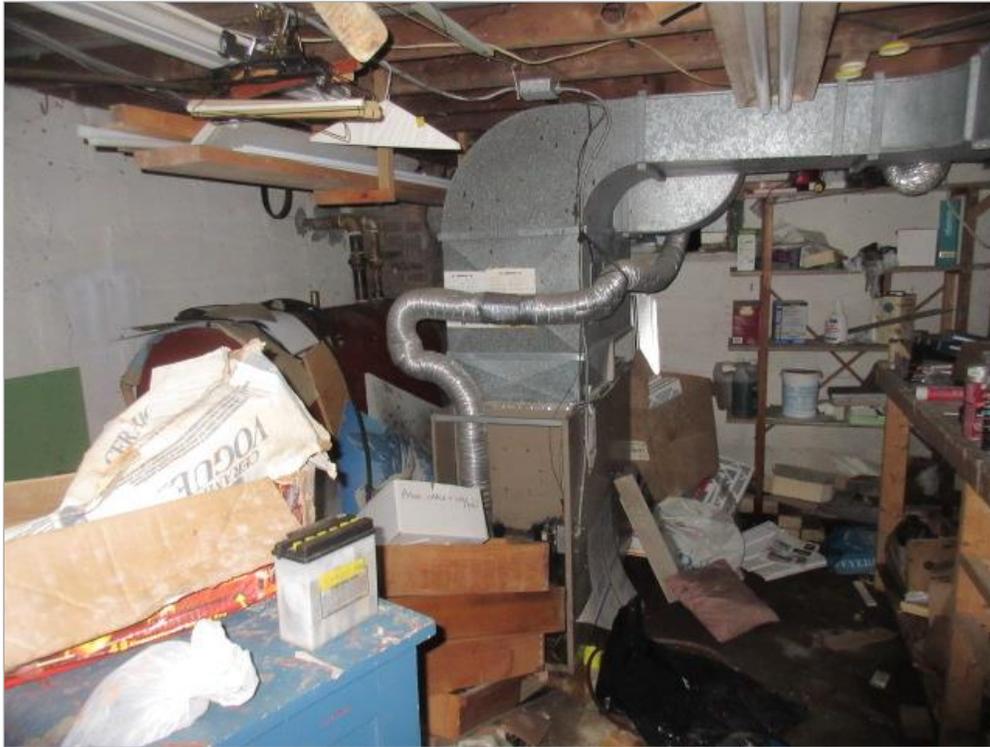
Salle mécanique

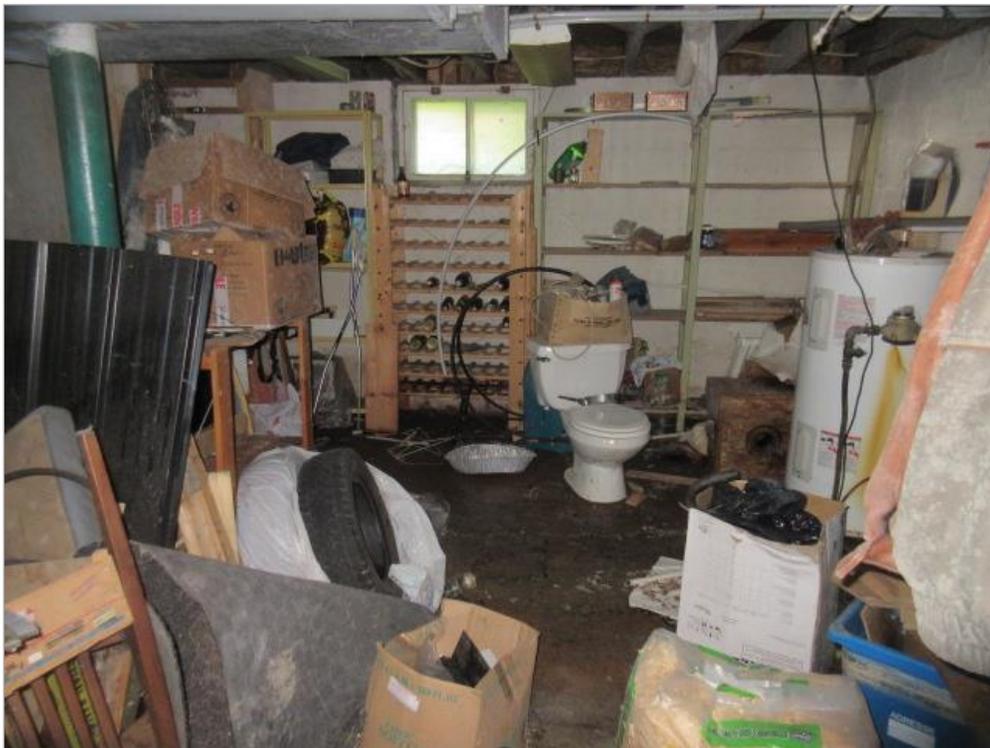
Sous-sol

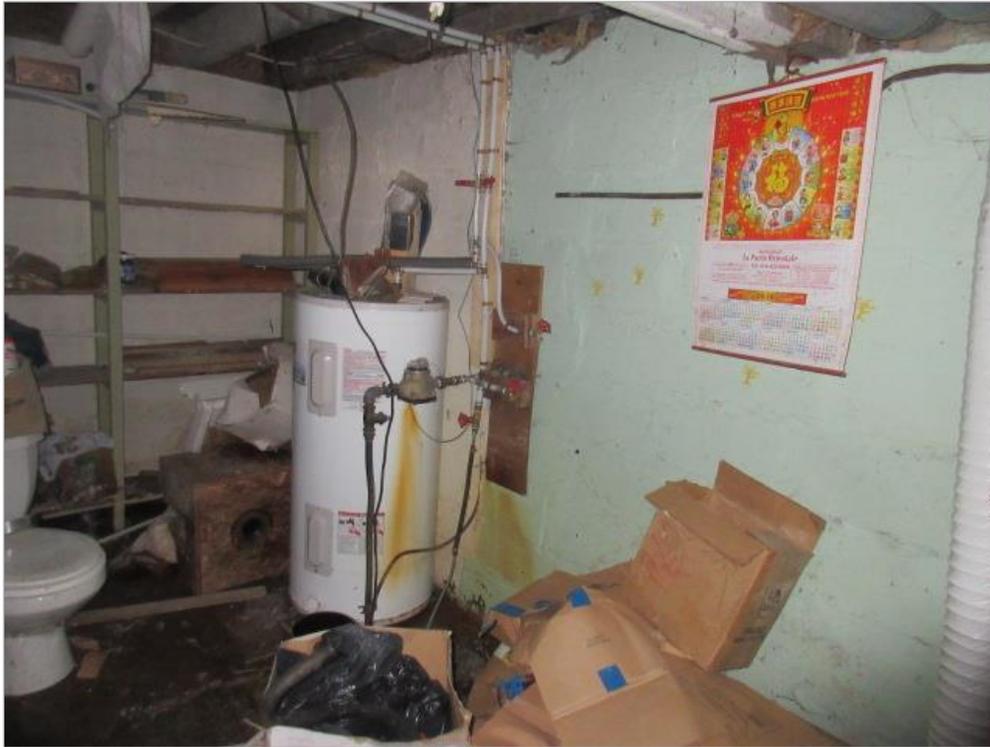
Sous-sol

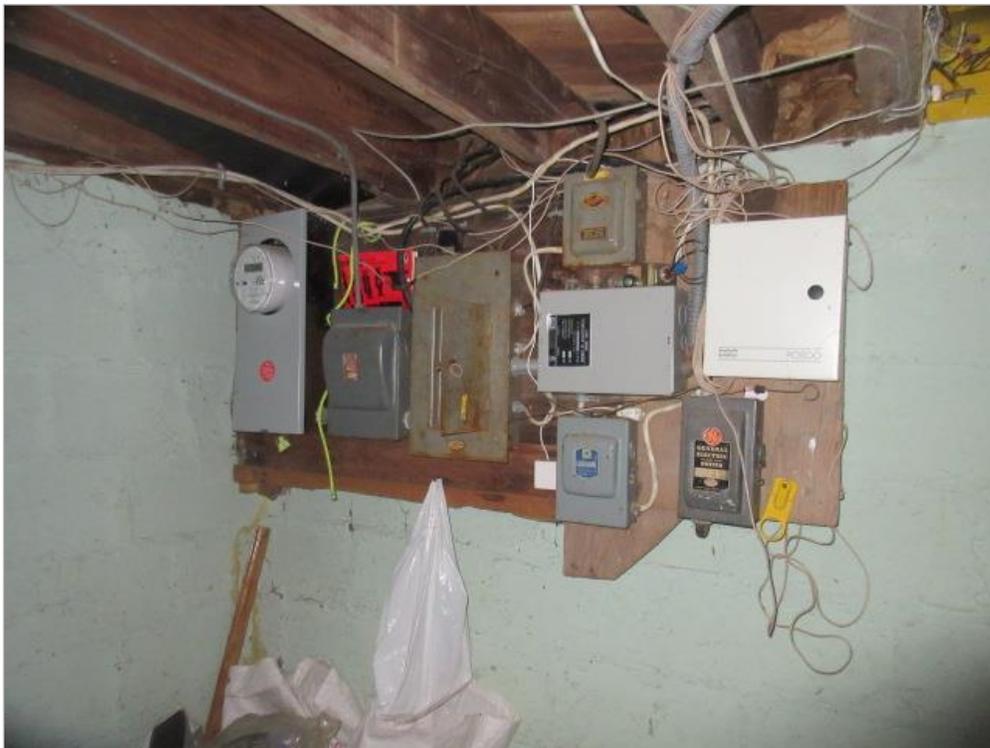
Panneau électrique
