RAPPORT D'INSPECTION DIAGNOSTIC

PROPRIÉTÉ SISE AU
130, Ave. Queen
Pointe-Claire, (Québec)

Dossier : 2009-2022-06-17

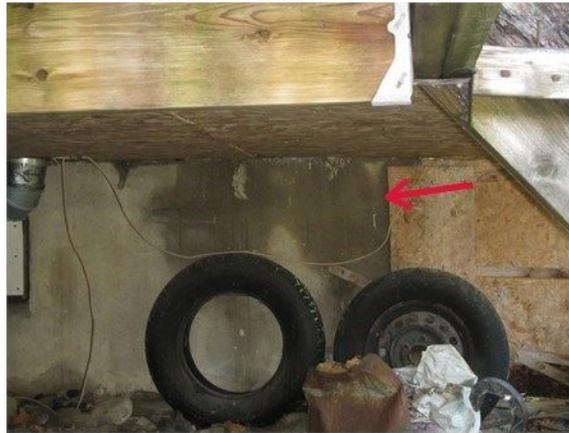
Lors de l'inspection extérieure, nous avons remarqué un mouillage important sur le mur arrière, sous l'extension arrière gauche. Les infiltrations d'eau observées à l'intérieur et venant du toit sont fort probablement en cause. Maîtrisez rapidement les infiltrations d'eau pour éviter les dommages causés par les infiltrations d'eau dont la pourriture du bois de structure et la formation de moisissures dommageables pour la santé.

Mouillage important sur le mur arrière, côté gauche

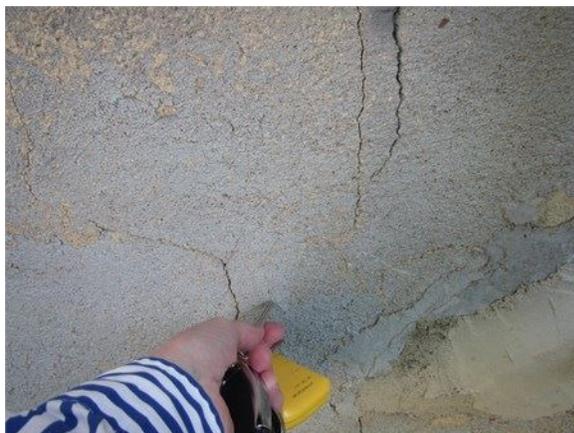
Le crépi est fissuré et se décolle du mur latéral gauche.

Crépi qui fissure et se décolle, mur latéral gauche

Réparez les fissures avant d'imperméabiliser les fondations du côté extérieur. Réparez le crépi qui se décolle et fissure.

Faites appel à un maçon spécialisé.

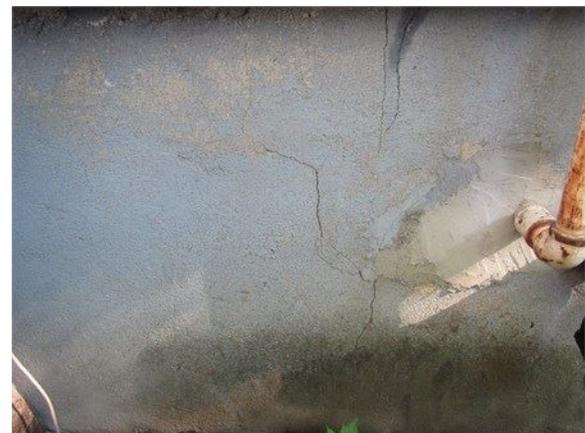
Fissure sur le mur latéral gauche et décollement du crépi

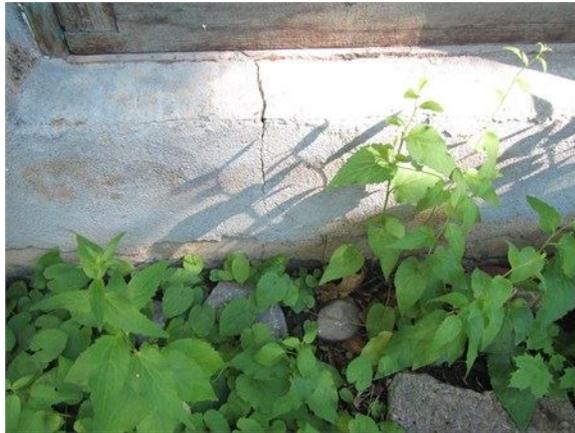
Une fissure a été observée sur le mur latéral gauche sous la fenêtre.

Fissure sous la fenêtre du mur latéral gauche

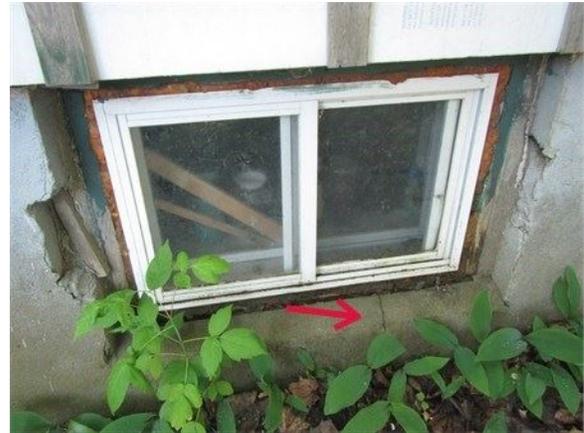
Une fissure a été observée sous la fenêtre la plus arrière du mur latéral droit.

Fissure sous la fenêtre la plus arrière du mur latéral droit

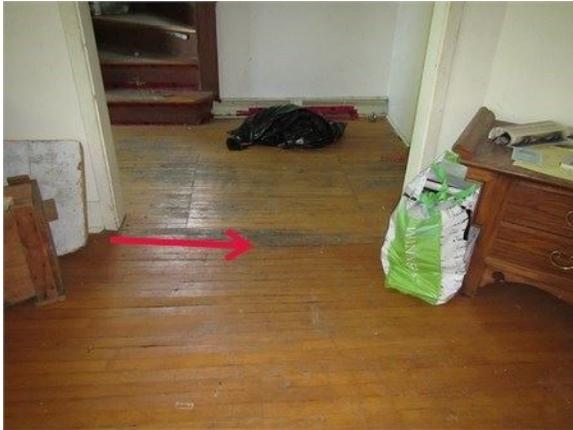
Nous avons noté que certains planchers ne sont pas au niveau. Cette condition est courante dans des bâtiments plus âgés et sont le reflet de leur âge et des techniques de construction de leur époque. Le problème peut être corrigé en soufflant les planchers mais il faut, auparavant, s'assurer que les planchers soient stabilisés et que la structure ait été examinée par un ingénieur.

Le plancher du séjour penche vers l'arrière devant le hall d'entrée

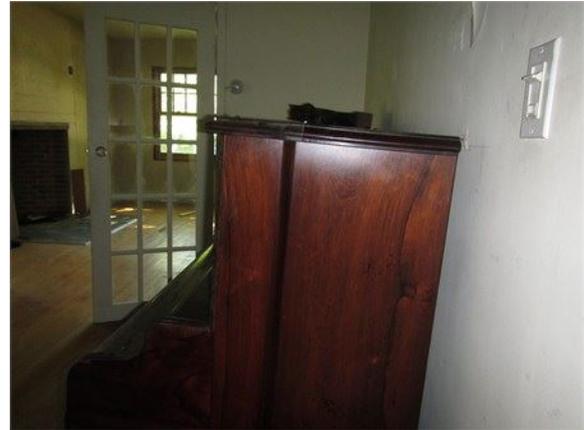
Le plancher de la salle à manger penche vers la gauche

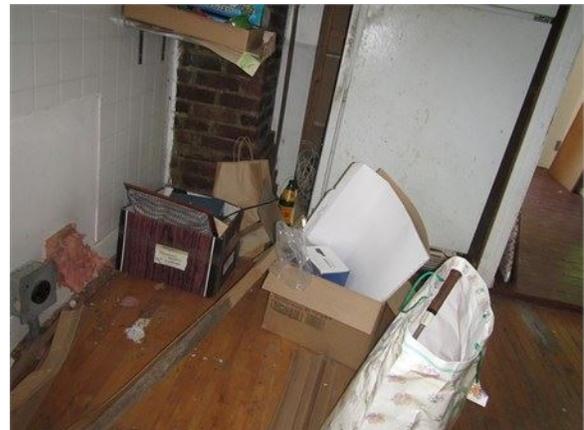
Le plancher de la cuisine penche également vers la droite

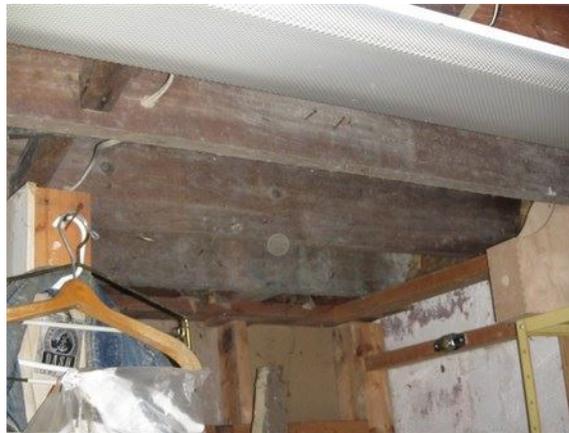
Nous avons remarqué la présence de ce qui pourraient être des moisissures sur des solives observées dans le sous-sol. Les moisissures sont dommageables pour la santé. Procédez à un test de caractérisation des taches en surface des solives pour déterminer si ce sont des moisissures avant de procéder à tout travaux. Suivez ensuite les recommandations de l'expert à cet effet.

Taches sur des solives qui pourraient comporter des moisissures dans le sous-sol

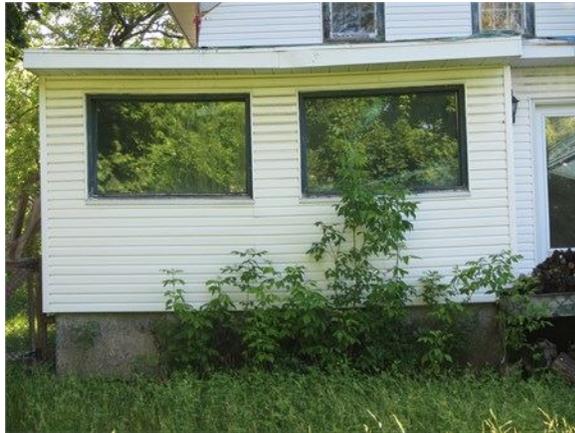
La structure des extensions arrière subit des affaissements. Faites voir la structure des extensions par un ingénieur en structure pour déterminer si la structure peut être préservée puisque des infiltrations d'eau importantes ont cours à partir du toit.

La structure de l'extension arrière droite s'affaisse vers le centre

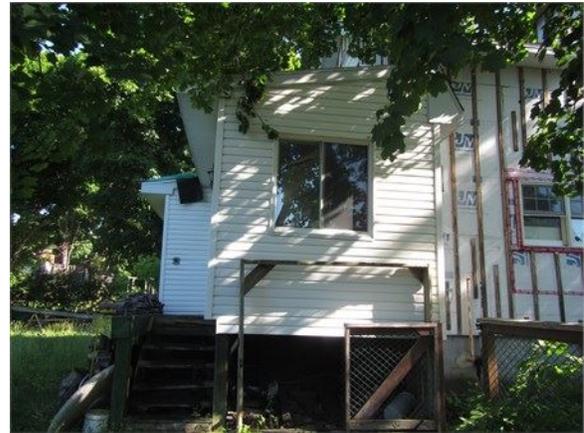
La structure de l'extension arrière gauche s'affaisse également

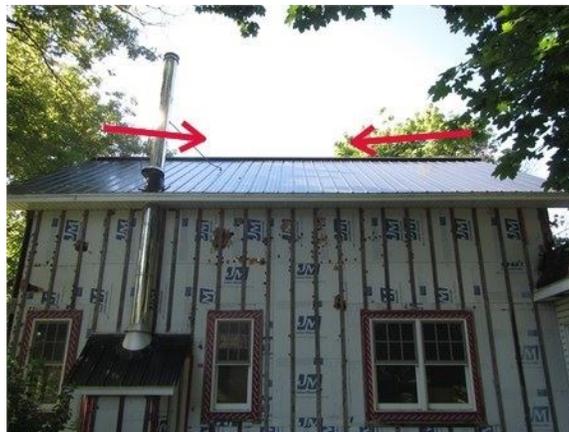
Outre les affaissements des toitures des extensions arrière qui subissent des infiltrations d'eau notables, nous avons remarqué que la structure du toit principal était affaissée en son centre. L'âge de l'installation est probablement en cause. Comme d'autres déficiences structurales ont été observées, faites voir les structures de toit par l'ingénieur en structure pour une analyse complète de la structure du bâtiment.

La structure du toit est affaissée en son centre

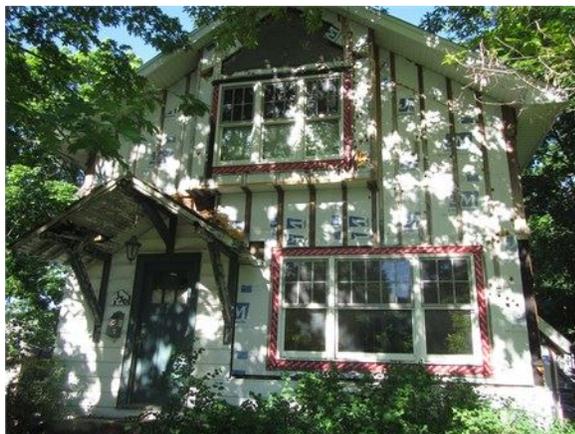
Sauf pour les extensions arrière, les murs extérieurs sont sans revêtement mural extérieur. Il est probable que le revêtement intermédiaire ait été exposé plus de 6 mois, délai au-delà duquel la membrane exposée commence à se détériorer au contact de la lumière du jour et des intempéries. Prévoyez installer une nouvelle membrane pare-air/pare-intempérie avant la pose du revêtement mural extérieur. Notez qu'il faudra enlever les fourrures de bois en place. Prévoyez le coût de ces travaux.

Le revêtement mural intermédiaire

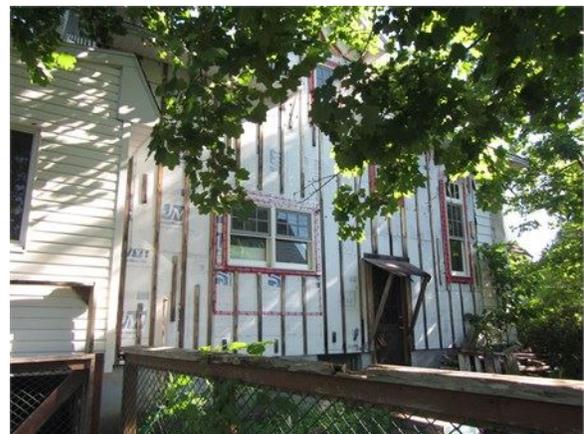
Le revêtement mural intermédiaire, ici le mur latéral gauche

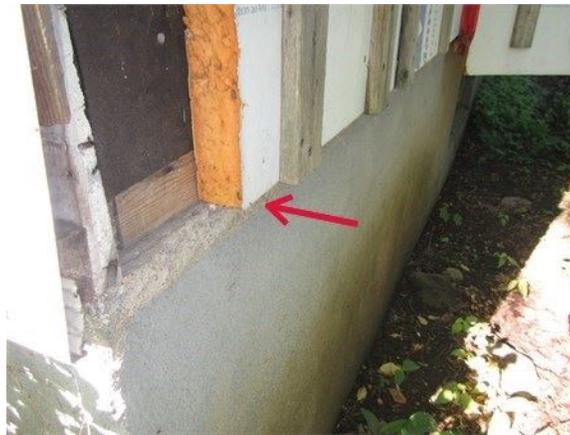
Nous avons remarqué que le revêtement intermédiaire avec isolant intégré s'arrêtait au-dessus des murs de fondation. Il est essentiel que le revêtement intermédiaire recouvre la partie supérieure des murs de fondation d'au moins 3 po vers le bas. L'exposition de l'arase (le haut) des murs de fondation favorise l'introduction d'insectes destructeurs du bois.. Corrigez la situation avant de poser le revêtement mural extérieur.

Le revêtement intermédiaire avec isolant intégré s'arrête au-dessus du mur de fondation

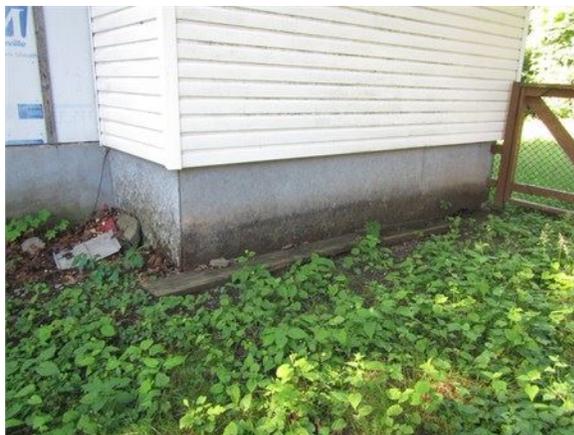
Des panneaux d'OSB ont été posés au pourtour de la base des murs extérieurs de l'extension arrière. L'OSB pourri en contact avec l'humidité du sol. Remplacez ce matériau par un matériau non vulnérable à l'eau et l'humidité du sol.

Panneaux d'OSB au pourtour de l'extension arrière droite

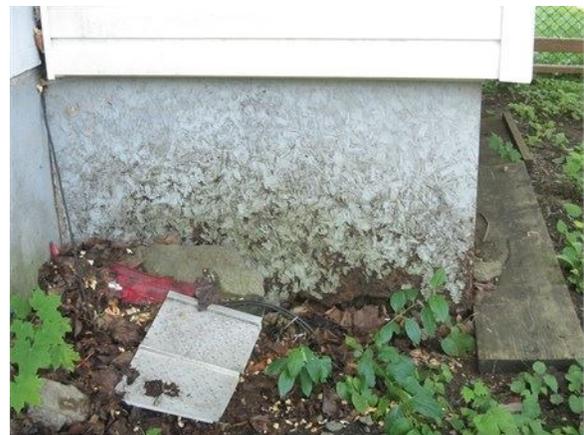
L'OSB est endommagé par l'humidité du sol

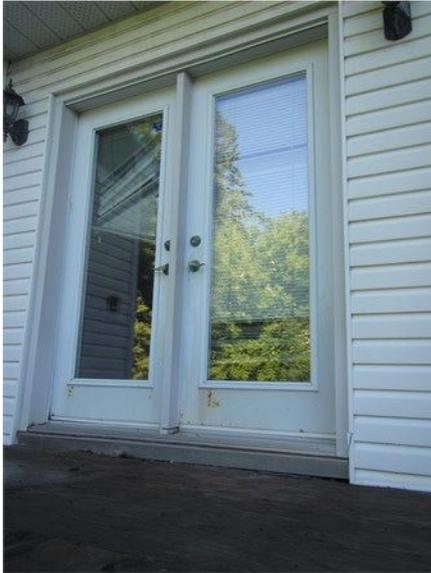
Les portes extérieures sont en bois et sont énergivores. Prévoyez le remplacement des portes extérieures pour assurer l'étanchéité à l'air et à l'eau.

Vieilles portes arrière à remplacer

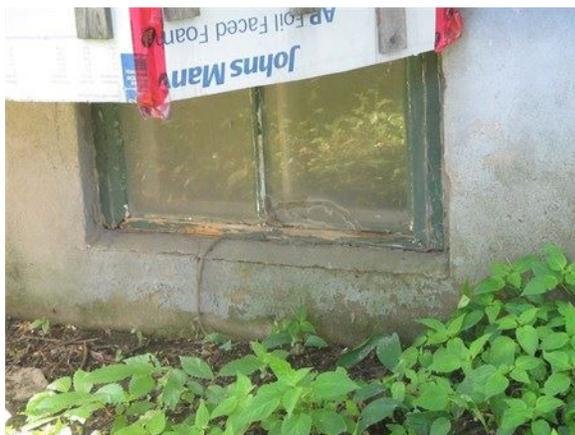
Des fenêtres ont été remplacées et sont en bon état. Cependant, plusieurs fenêtres, probablement d'origine sont toujours en place. Prévoyez le remplacement des fenêtres qui n'ont pas été remplacées.

Vieille fenêtre du sous-sol à remplacer

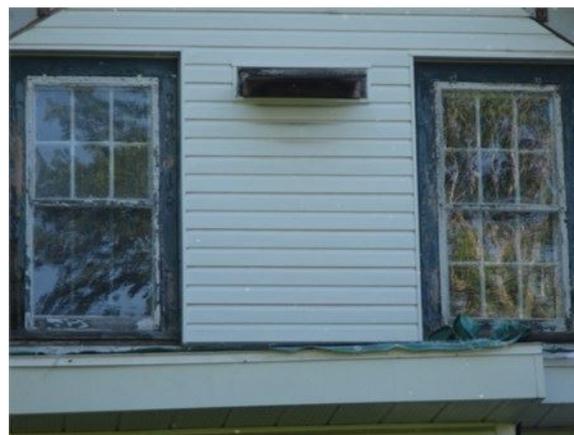
Vieilles fenêtres de bois à l'étage sur le mur arrière à remplacer

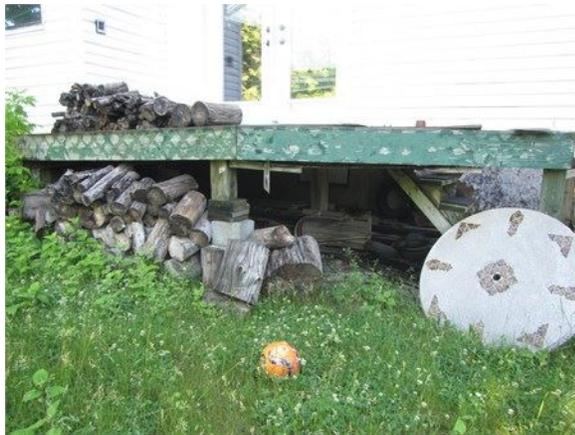
La galerie arrière est en très mauvais état et est sans garde-corps. L'escalier adjacent est aussi impraticable. Prévoyez une réfection de l'ensemble de l'installation.

Galerie arrière en mauvais état et sans garde-corps

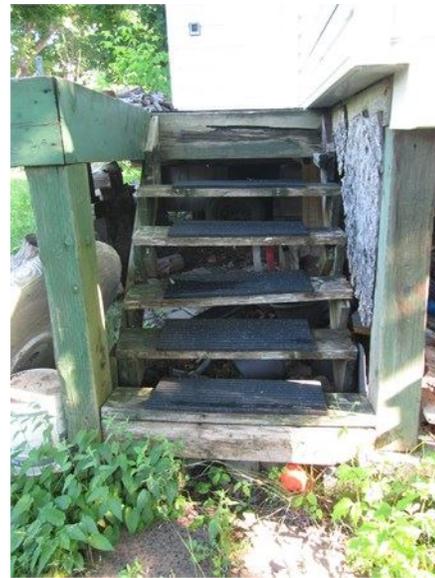
Escalier arrière en mauvais état et dangereux

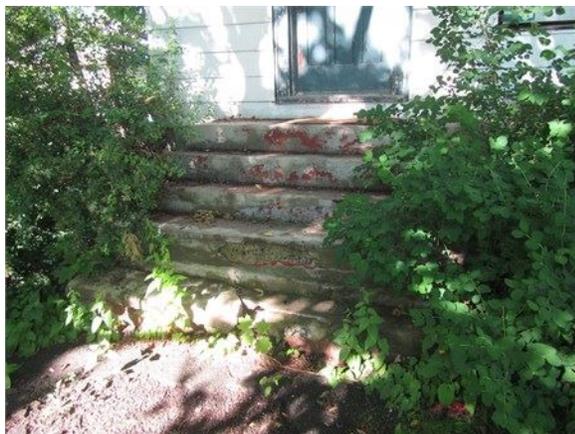
Nous avons remarqué qu'il n'y avait pas de perron au haut de l'escalier avant. Le Code de construction du Québec, à l'article 9.8.6.2. exige la présence d'un palier au haut de l'escalier. Prévoyez modifier la sortie extérieure en déplaçant l'escalier (très endommagé) de manière à installer un palier au haut de l'escalier. Le palier doit avoir la même largeur que l'escalier et une profondeur d'au moins 900 mm (Article 9.8.6.3. du CCQ).

Absence de perron et escalier de béton endommagé à l'avant

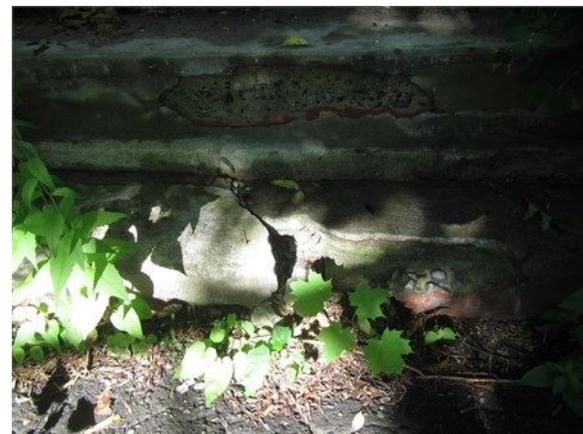
L'escalier de béton est en mauvais état

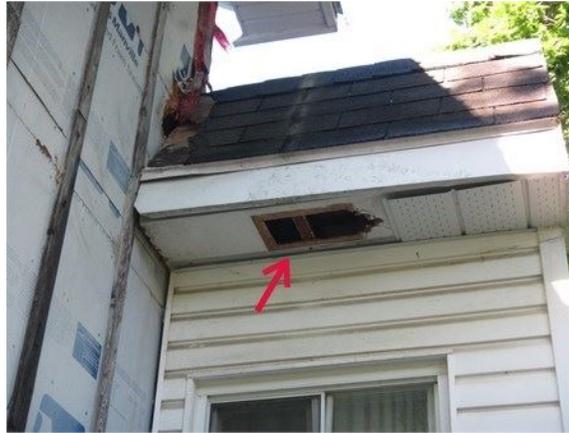
Les soffites ont été arrachés sur la sous-face avant de l'extension arrière droite. Réinstallez des soffites pour éviter que des rongeurs ou des insectes ne s'introduisent dans l'entretoit et causent un problème de salubrité.

Soffites à rétablir sur l'extension arrière droite

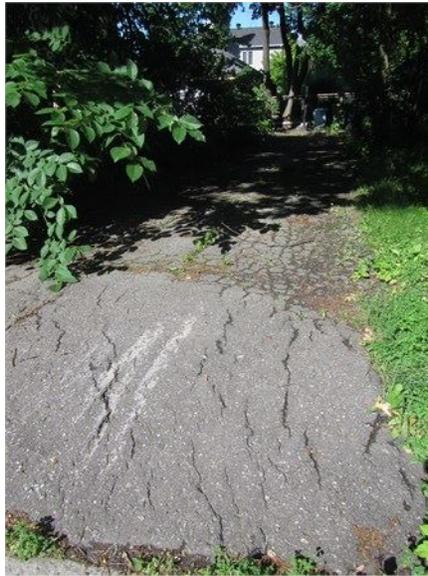
La surface de l'entrée d'asphalte pour les voitures est inégale et fissurée. Le sol s'est affaissé légèrement sous le poids des voitures. Il faudra penser à la rénover pour éviter l'aggravation de la situation lors des périodes de gels et de dégels.

Entrée d'asphalte à refaire

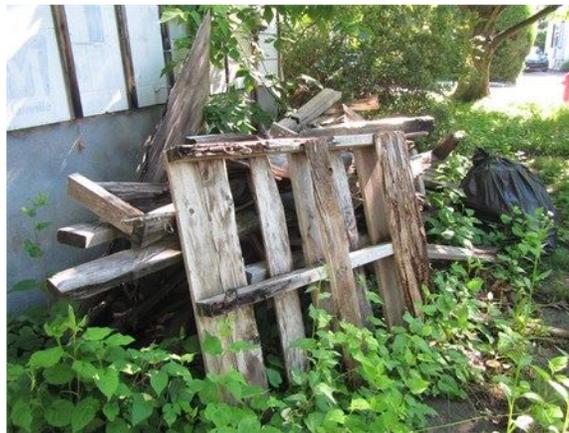
La cour latérale gauche a besoin d'être nettoyée pour assurer la salubrité. Nettoyez la cour.

Nettoyez la cour latérale

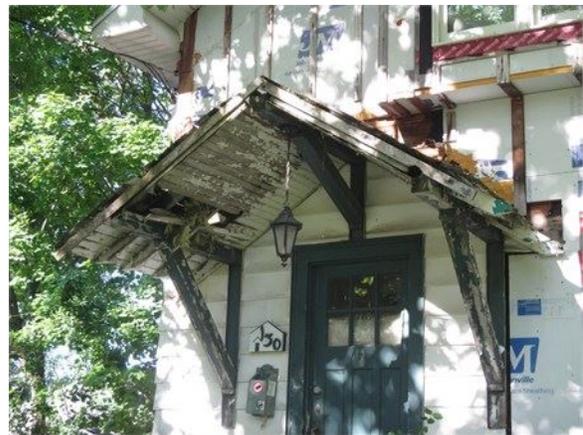
Marquise de l'entrée avant à refaire

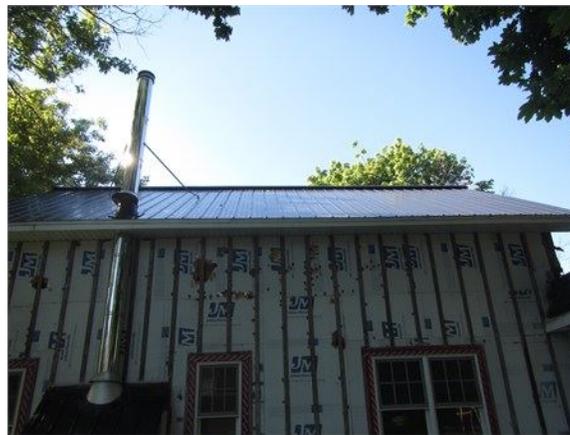
Une toiture d'acier de type agricole avec vis et rondelles d'étanchéité n'est pas conçue pour une toiture résidentielle isolée et ventilée. Après les mouvements de dilatations dus aux variations de température, les vis se déplacent et l'infiltration d'eau est à hauts risques. De plus, l'action de siphonnage de l'air entre les deux tôles d'acier entraîne l'eau au niveau de la sous-toiture qui souvent n'est pas parfaitement étanche dû aux dilatations quelle a subit avec les cycles de gel et dégel. Nous ne savons pas si une membrane d'étanchéité a été posée sous la tôle. Nous suggérons de vérifier la situation et au besoin de procéder à l'application d'une membrane autocollante de sous-toiture de type "Lastobond Shield 36" de "Soprema" avec une toiture d'acier à joints scellés.

Toiture en tôle pour bâtiments agricoles sur le toit principal

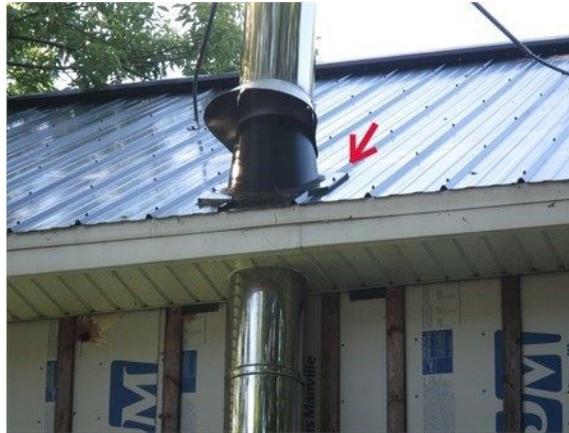
Une attention particulière doit être apportée, lors de la vérification de l'assemblage de la couverture sous la tôle, à l'étanchéité des solins autour des cheminées. De fait, la tôle du solin doit remonter derrière la membrane sous la tôle en partie supérieure du solin autour de la cheminée pour une étanchéité adéquate.

La tôle du solin doit remonter sous la membrane sous la tôle du toit : Actuellement, elle semble posée en surface de la tôle ce qui pourrait causer des infiltrations d'eau

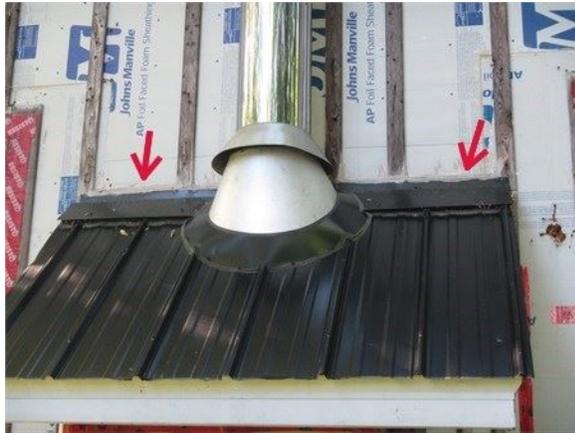
Le solin métallique au haut de la petite toiture métallique de la cheminée sur le mur latéral droit a été posé en surface du revêtement intermédiaire du mur. La partie verticale du solin doit être glissée sous la membrane pare-air/pare-intempérie du mur pour une étanchéité adéquate. Corrigez la situation avant la pose du revêtement mural extérieur.

Solin métallique en surface de la membrane du mur, ce qui est fautif

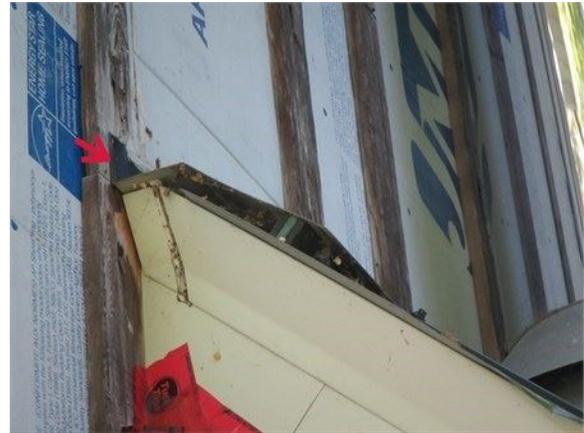
Solin métallique en surface des fourrures de bois et de la membrane pare-air/pare-intempérie : Glissez le solin sous la membrane du mur

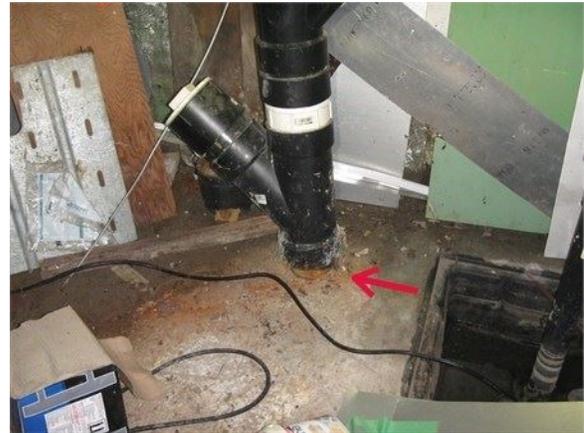
Rouille du collecteur sous la dalle du sous-sol

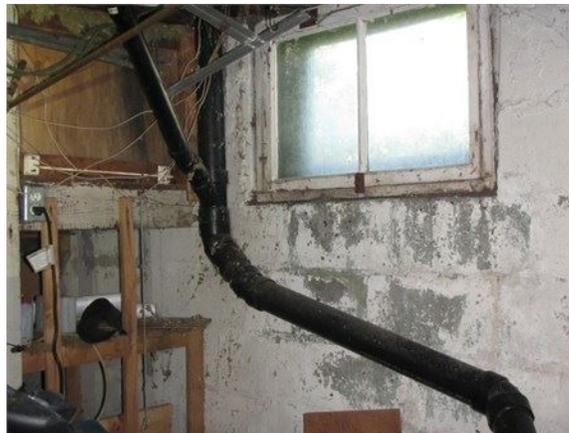
Lors de l'inspection du sous-sol, nous avons remarqué que des bras de siphon avaient une pente prononcée. Les pentes des bras de siphon doivent avoir un ratio de 1:50 et ne pas posséder une longueur de plus de 1,80 mètre. Corrigez la pente des conduites pour éviter les blocages et les fuites.

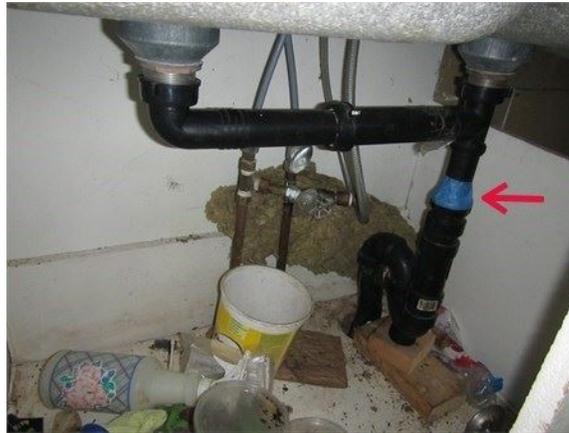
Nous avons remarqué qu'une réparation avait été réalisée à l'aide de ruban sous un appareil de plomberie. Faites voir l'installation par un plombier compétent pour réaliser une réparation durable et étanche.

Réparation à l'aide d'un ruban à vérifier

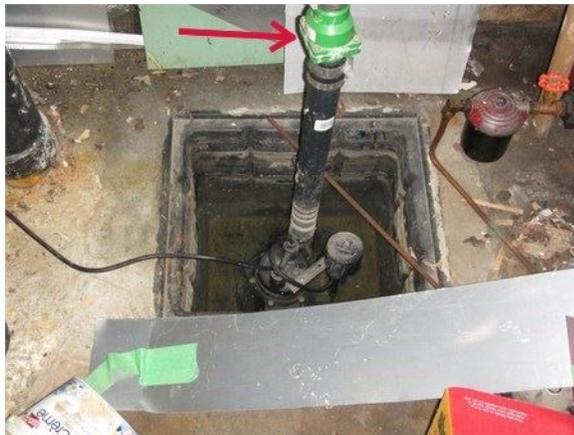
Un clapet antiretour a été observé sur la dalle de béton du sous-sol et un deuxième clapet se trouve sur la conduite d'évacuation de la pompe du puisard. Pour le clapet sur la dalle de béton, de l'eau était présente au-dessus du bouchon du clapet. Faites vérifier l'installation pour vous assurer que le clapet est fonctionnel.

Le clapet sur la conduite de la pompe

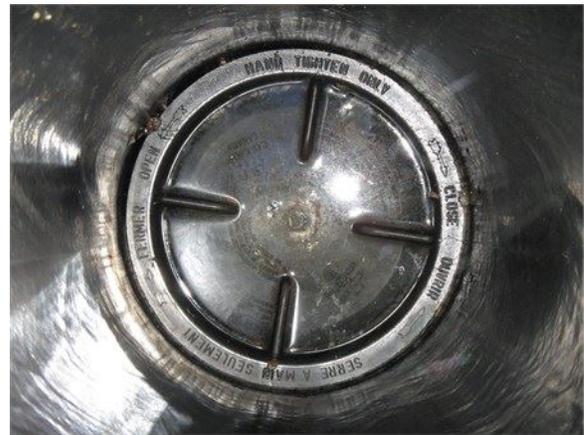
Eau sur le couvercle du clapet sur la dalle de béton du sous-sol à expertiser

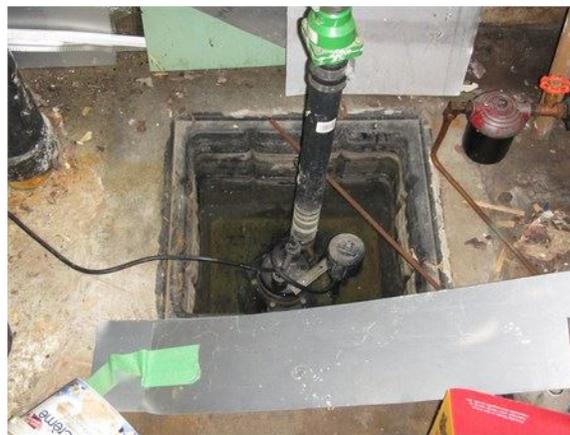
Le puisard installé dans le sous-sol possède des parois qui sont percées pour recueillir les eaux sous la dalle de béton. Cette solution est temporaire pour limiter le taux d'humidité dans un sous-sol. Actuellement, nous avons noté des infiltrations d'eau importante sur la dalle de béton du sous-sol. Nous suggérons l'imperméabilisation des murs de fondation à l'extérieur et la pose d'un drain français pour maîtriser les infiltrations d'eau dommageables. Suivez les recommandations faites dans la section "Structure : Fondation" du présent rapport.

Le puisard dans le sous-sol : Installez un couvercle jusqu'à la pose d'un drain français qui va se déverser dans le nouveau puisard à installer.

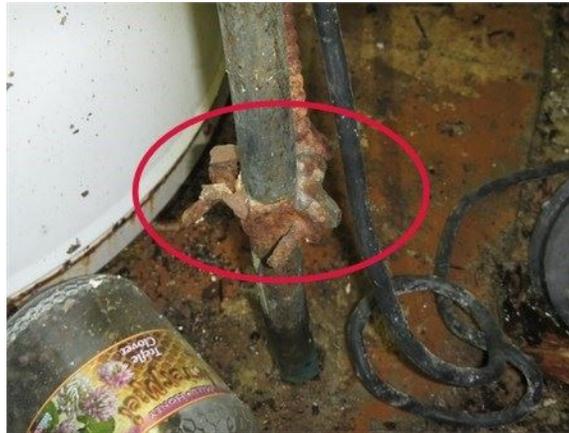
Le fil conducteur de mise à la terre est relié à la conduite principale d'entrée d'eau, en amont de la valve d'arrêt comme il se doit. Cependant, la bride de fixation est très corrodée. Remplacez la bride de fixation de la mise à la terre sur la conduite d'arrivée d'eau.

Bride de fixation de la mise à la terre à remplacer

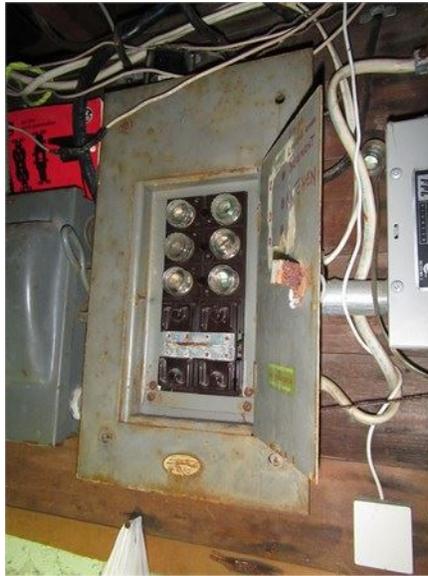
Nous avons remarqué que le panneau de distribution électrique était à fusibles. Cette installation est désuète et doit être remplacée. Prévoyez une mise à niveau électrique.

Le panneau de distribution électrique à remplacer au sous-sol

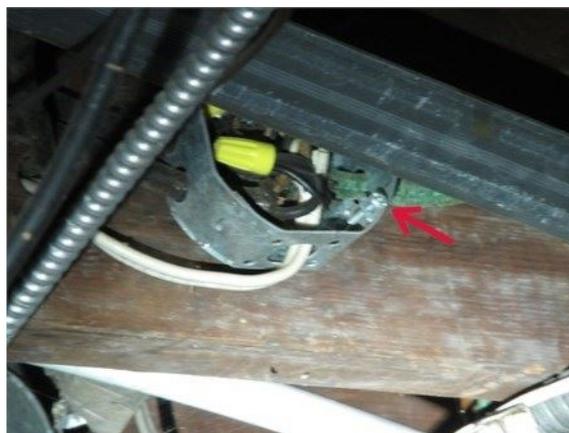
Nous avons remarqué la présence d'au moins une boîte de jonction ouverte au sous-sol. Installez un couvercle pour assurer la sécurité de l'installation.

Boîte de jonction ouverte à refermer au sous-sol

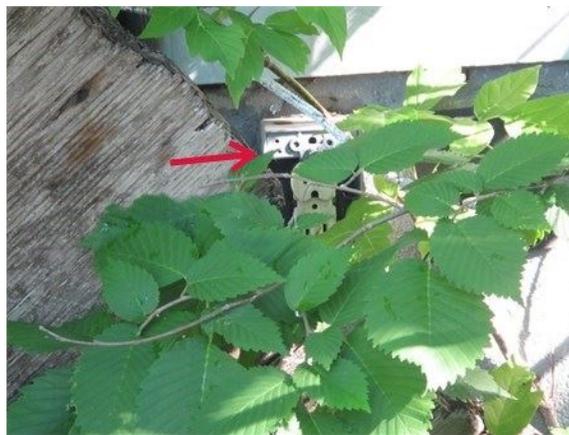
Une prise extérieure est sans couvercle étanche sur le mur latéral gauche. Installez un boîtier avec couvercle fait pour l'extérieur de manière à assurer la sécurité de l'installation.

Prise extérieure sans boîtier et couvercle pour l'extérieur

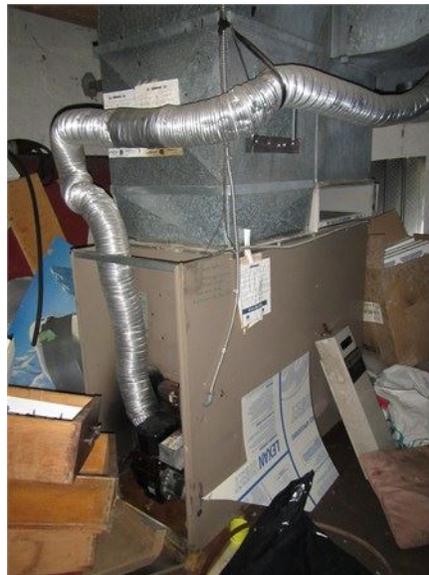
L'appareil n'était pas fonctionnel à l'inspection. Faites voir la fournaise par un spécialiste pour déterminer si elle peut être conservée ou si elle doit être remplacée.

La fournaise au mazout au sous-sol

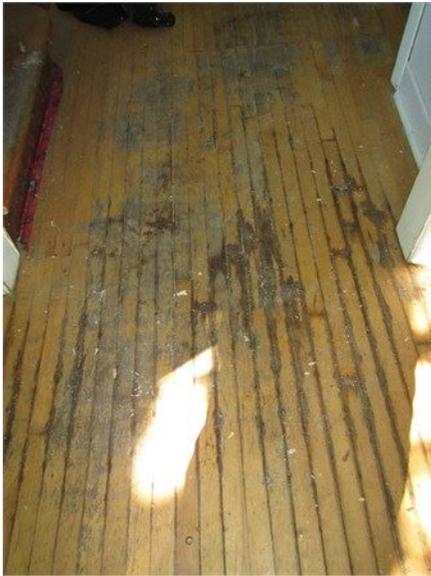
Nous avons remarqué que des parquets de bois étaient très endommagés ou contaminés. Prévoyez le remplacement des parquets concernés.

Parquet à remplacer au rez-de-chaussée

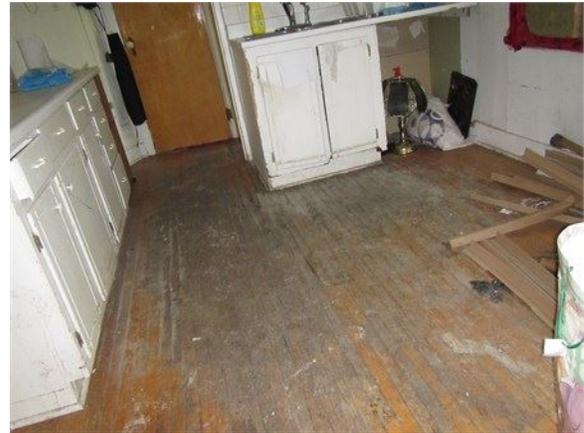
Parquet à remplacer au rez-de-chaussée

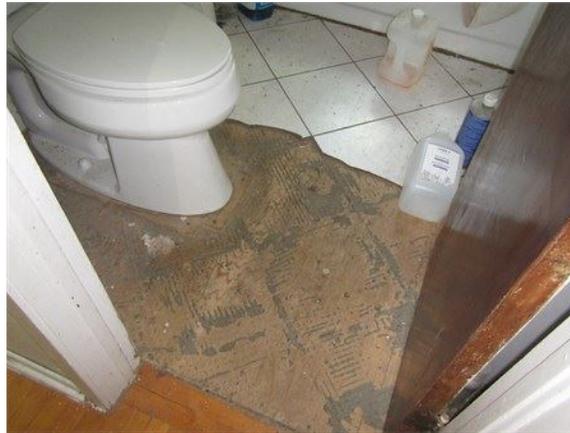
Des carreaux de céramique sont manquants ou endommagés dans la salle de bains de l'étage. Prévoyez le coût d'une réfection.

Carreaux manquants et endommagés dans la salle de bains de l'étage

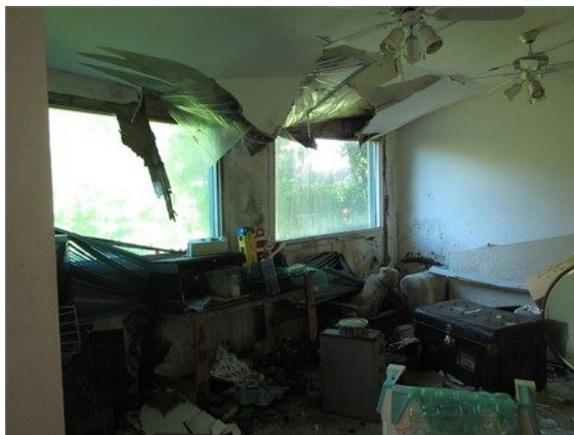
Infiltrations d'eau majeures dans l'extension arrière droite

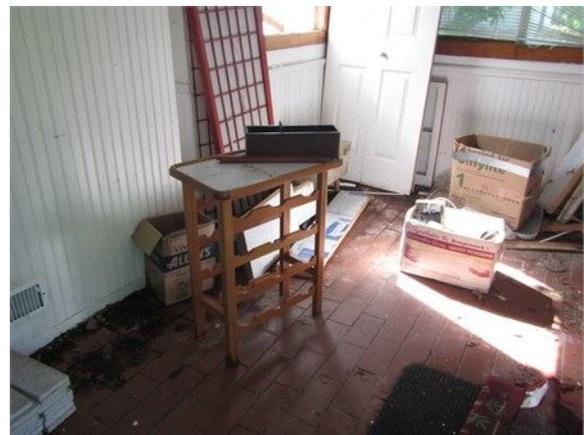
Infiltrations d'eau majeures dans l'extension arrière gauche

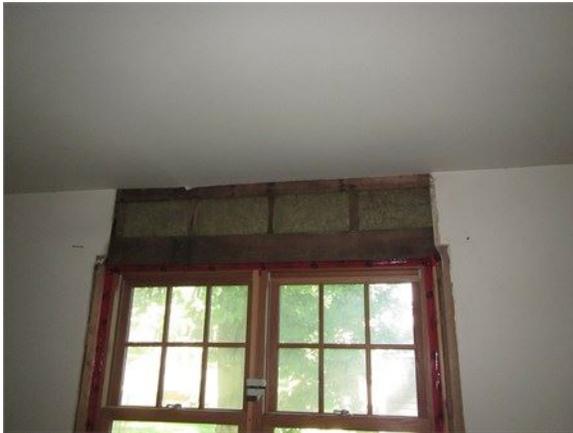
Des sections de finis intérieurs ont été arrachées en divers endroits dans la maison. Prévoyez des travaux importants de réfection.

Section de gypse manquante au rez-de-chaussée

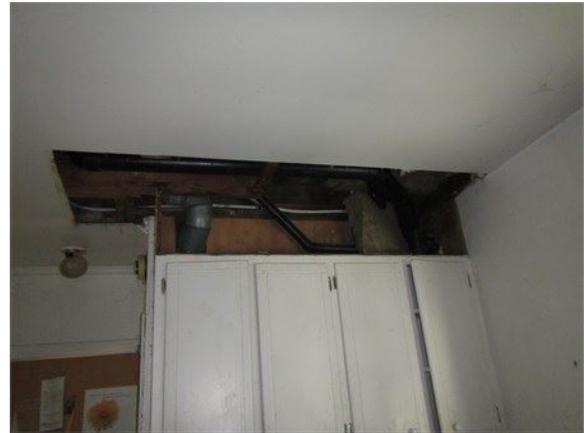
Section de fini manquante dans la cuisine

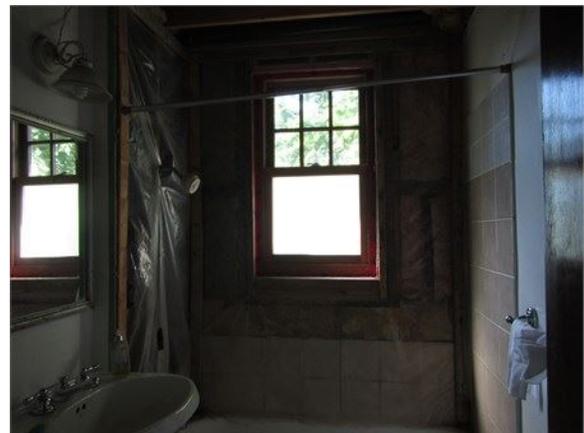
Finis de murs manquants dans la salle de bains de l'étage

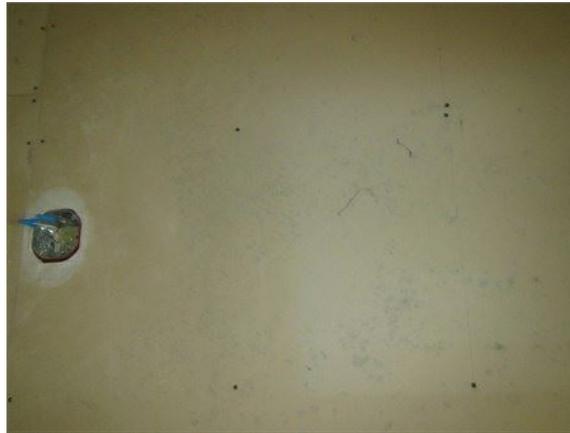
Taches pouvant comporter des moisissures sur le gypse non peint au rez-de-chaussée

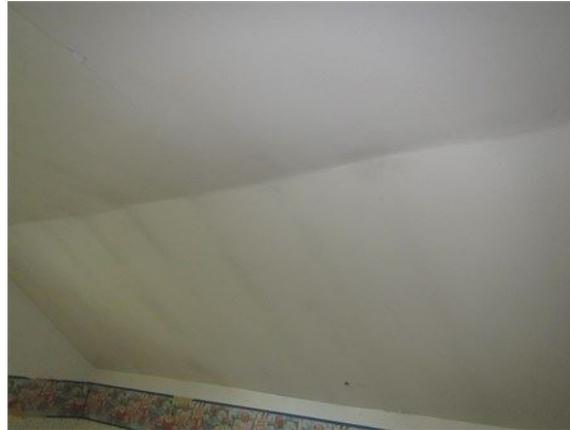
Mur/plafond inégal dans la chambre arrière droite

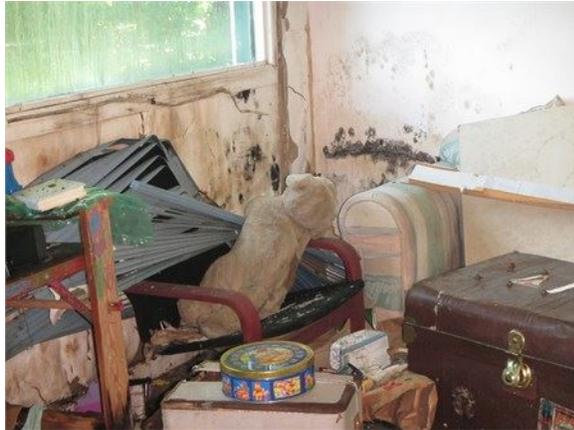
Contamination importante et infiltrations d'eau dans l'extension arrière droite

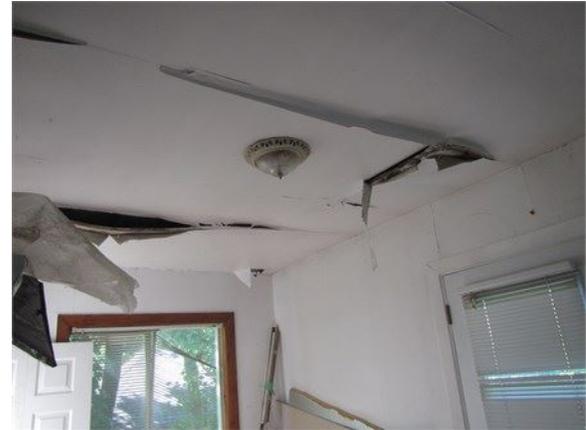
Infiltration d'eau majeure dans l'extension arrière gauche

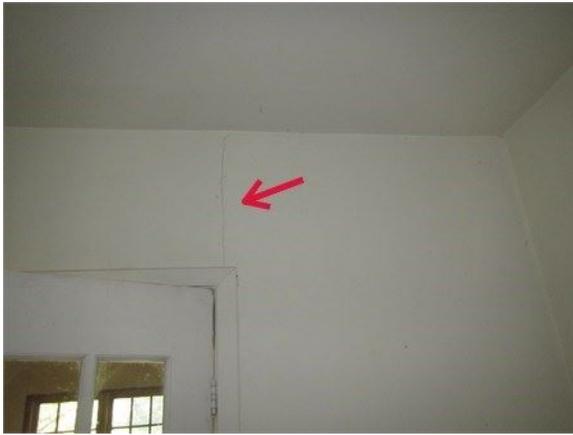
Fissure au coin supérieur gauche de la porte française entre le séjour et la salle à manger : les portes françaises frottent contre le sol ce qui est une indication d'un problème structural

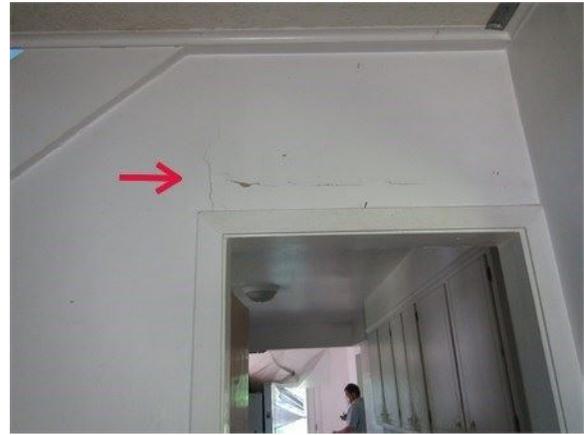
Fissure au coin supérieur gauche de la porte à l'avant de la cuisine

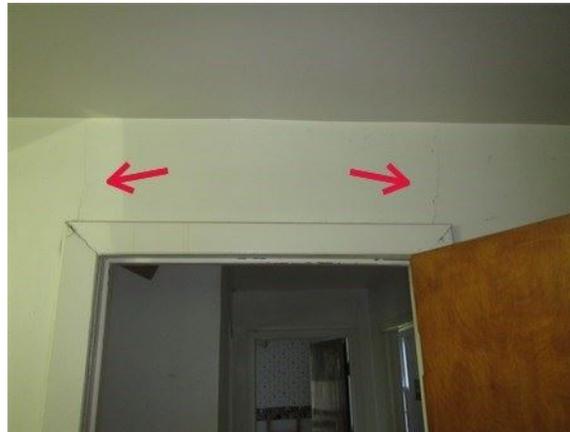
Fissures aux coins supérieurs gauche et droit de la porte de la chambre avant gauche de l'étage

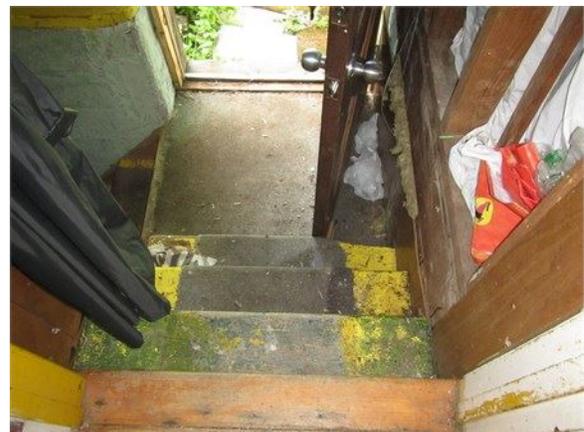
Absence de main courante dans l'escalier du palier de la porte latérale gauche

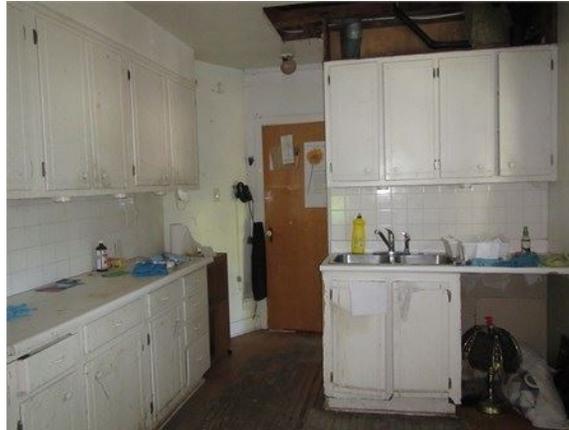
Cuisine très détériorée à rénover

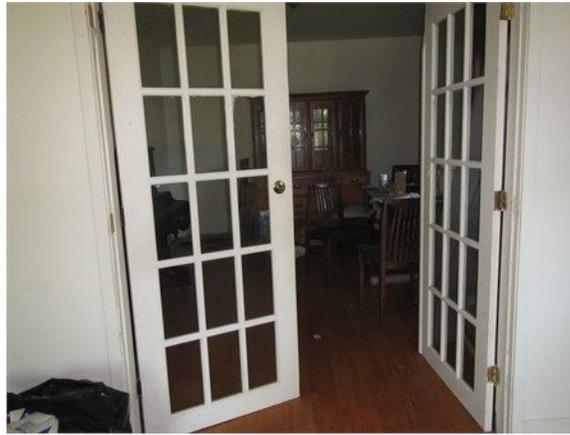
Les portes françaises frottent contre le sol : Un problème de structure pourrait être en cause

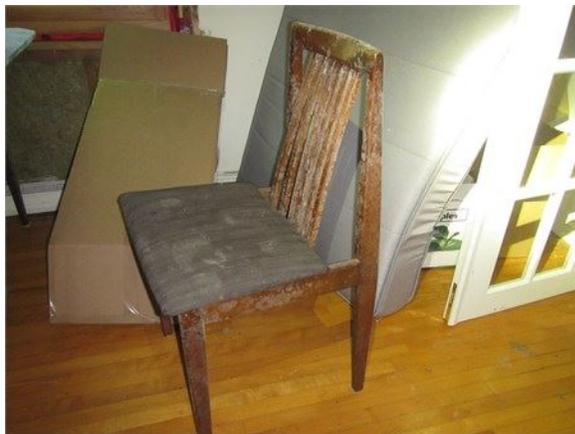
Chaise contaminée probablement par des moisissures au rez-de-chaussée

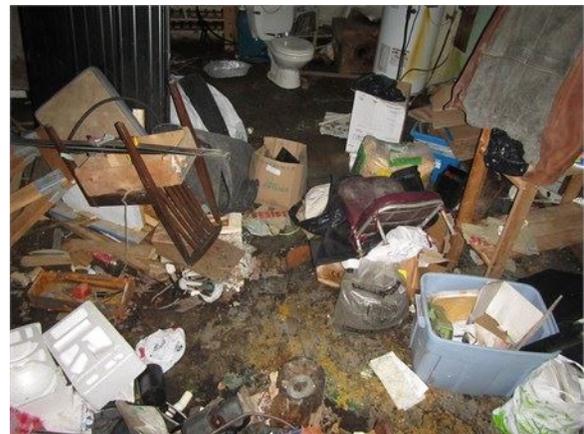
Sous-sol insalubre avec sol mouillé par des infiltrations d'eau

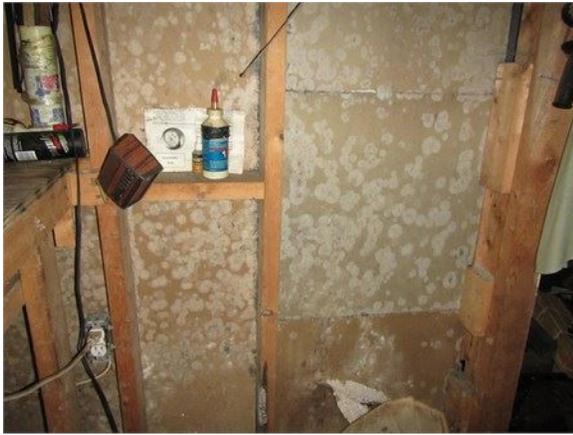
Endos de gypse contaminé probablement par des moisissures au sous-sol

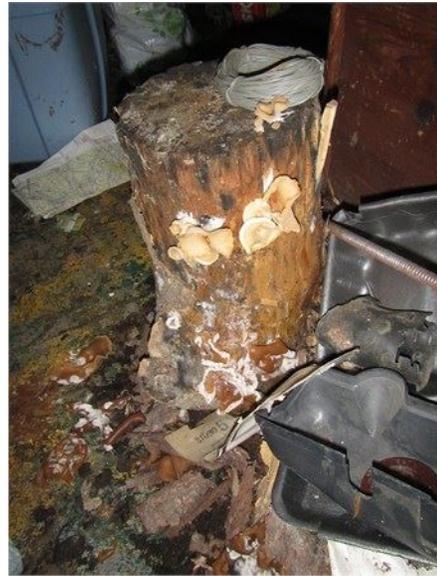
Buche de bois mouillée par les infiltrations d'eau de la dalle du sous-sol et champignons en développement
