## RAPPORT D'ÉVALUATION

130, avenue de la Pointe-Claire  
Pointe-Claire (Québec)

N/dossier 667867E

Objet	Rapport d'évaluation aux fins de démolition, portant sur le coût de remplacement à neuf et déprécié ainsi que sur l'estimation des coûts potentiels de rénovation de l'immeuble
Adresse	130, avenue de la Pointe-Claire, Pointe-Claire (Québec)
N/dossier	667867E

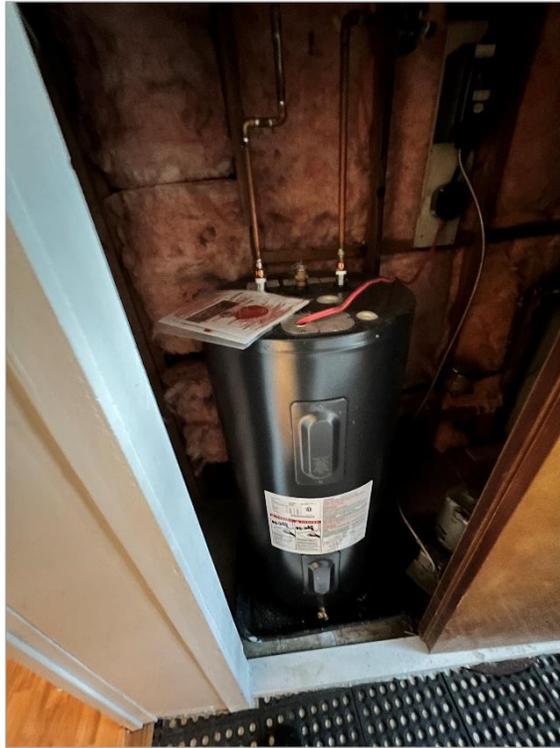
Réservoir à eau chaude

Le chauffe-eau a atteint la fin de sa durée de vie utile. Prévoir son remplacement à court terme. Nous avons noté une déficience dans son installation. La soupape de décharge ne possède pas de tuyau d'évacuation. Faire installer un tuyau d'évacuation.
