RAPPORT D'INSPECTION DIAGNOSTIC

PROPRIÉTÉ SISE AU
130, Ave. de la Pointe-Claire
Pointe-Claire, (Québec)

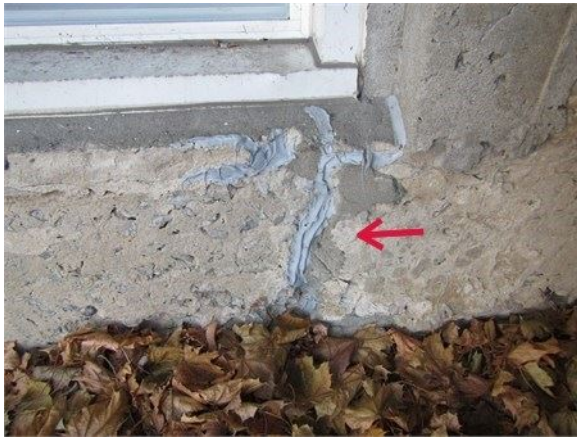
Fissure au coin inférieur gauche de la fenêtre du sous-sol sur le mur arrière

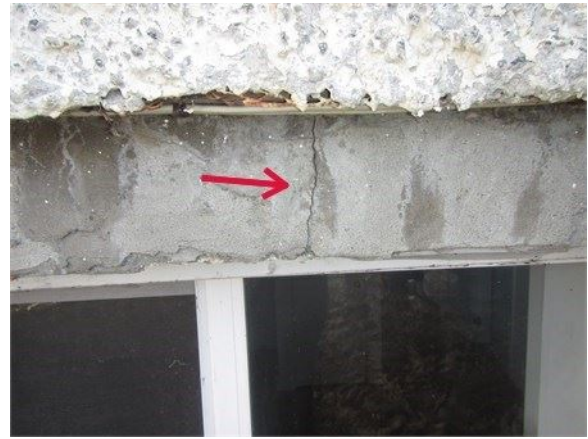
Fissure au-dessus de la fenêtre du mur arrière du sous-sol

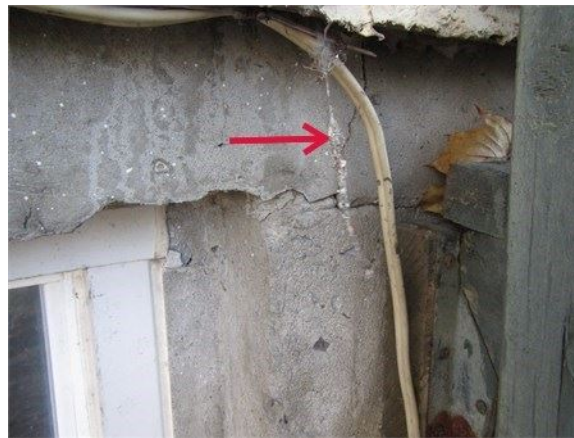
Fissure au coin supérieur gauche de la fenêtre du sous-sol sur le mur arrière / Noter la réparation du béton en partie supérieure

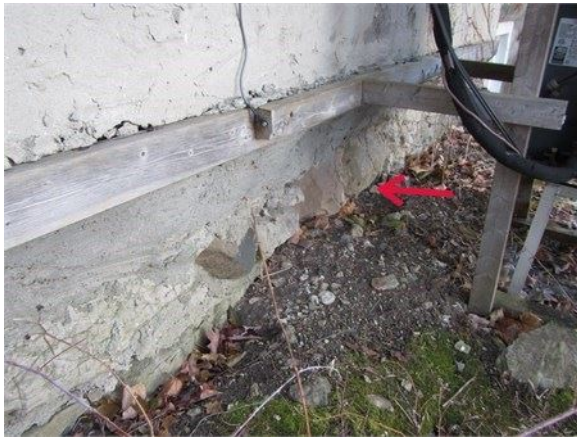
Mur de fondation latéral droit en grosses pierres

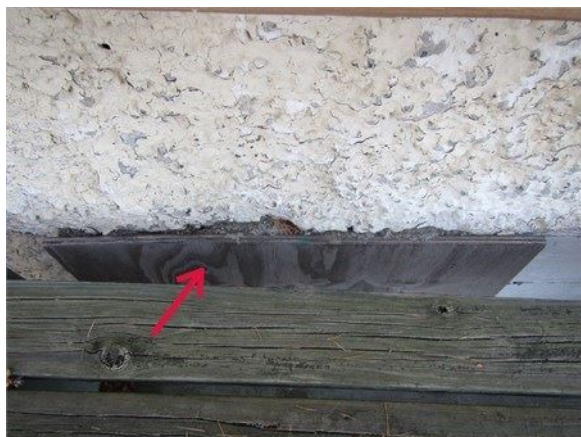
Contreplaqué sur le mur arrière à enlever pour vérifier l'état du mur de fondation

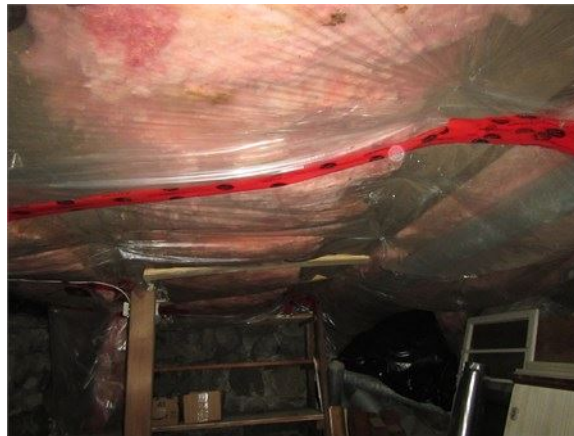
Laine et polyéthylène sous la structure dans la partie avant du sous-sol

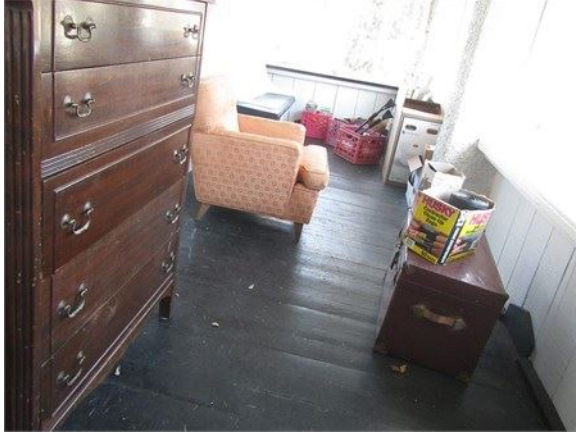
Le plancher de la véranda à l'avant penche vers l'avant, comme une galerie

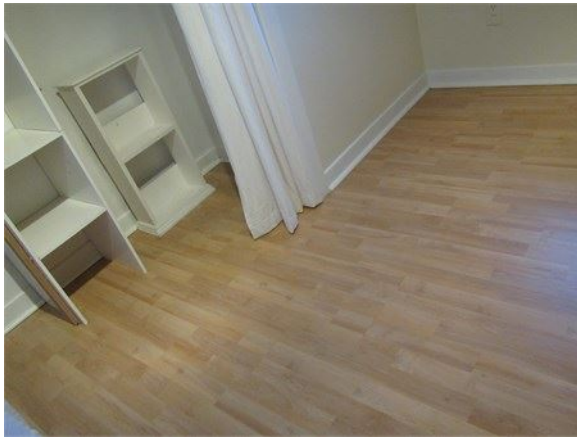
Le plancher de la chambre avant droite penche vers l'arrière gauche

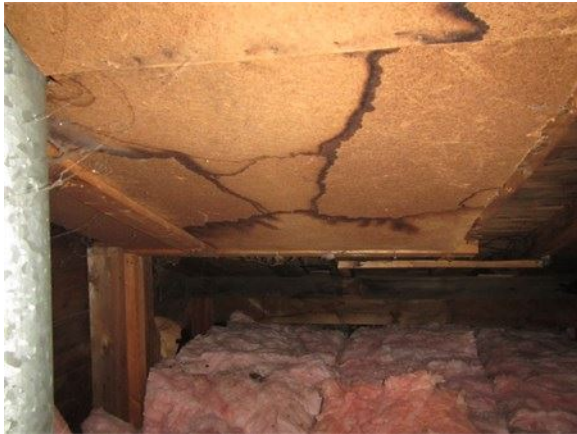
Traces d'infiltration d'eau derrière la trappe d'accès à l'entretoit arrière

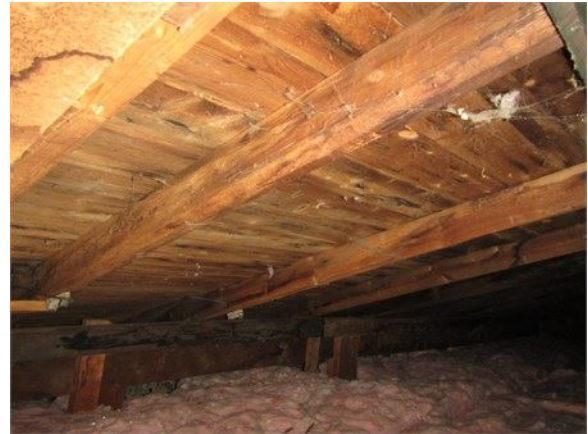
Taches d'eau séchées sur la structure de la pente arrière du toit

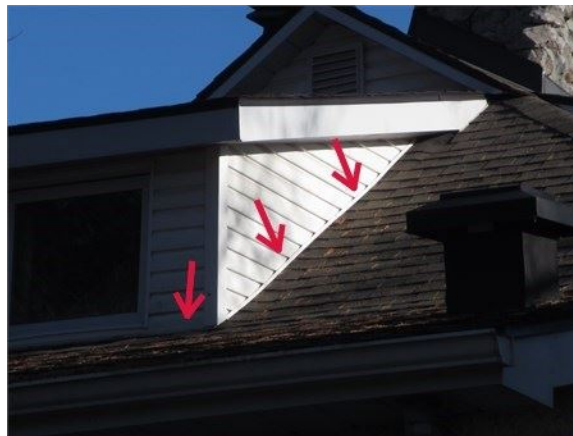
Exemple de vinyle trop près du toit

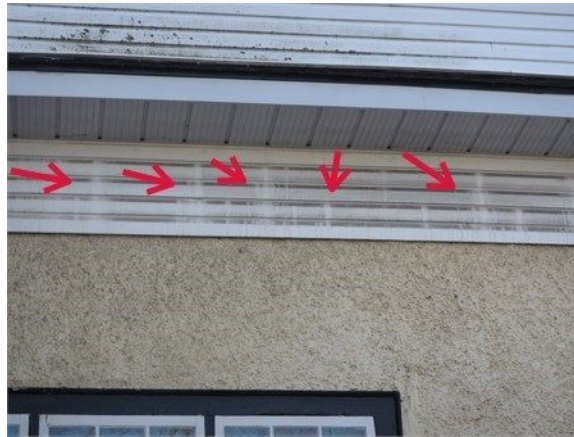
Traces d'écoulement sous la petite toiture et la jonction avec le mur de l'étage

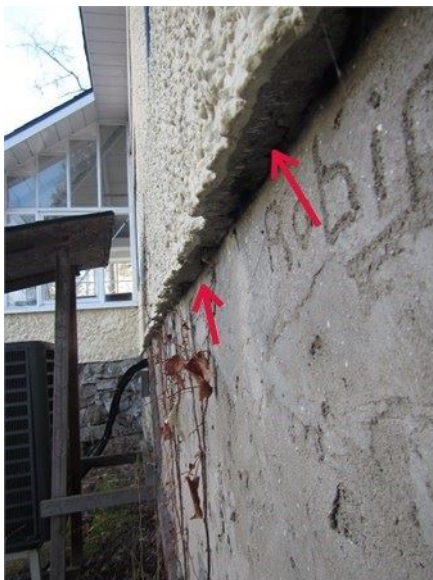
Exemple de revêtement de stuc collé au mur de fondation (ici le mur latéral droit)

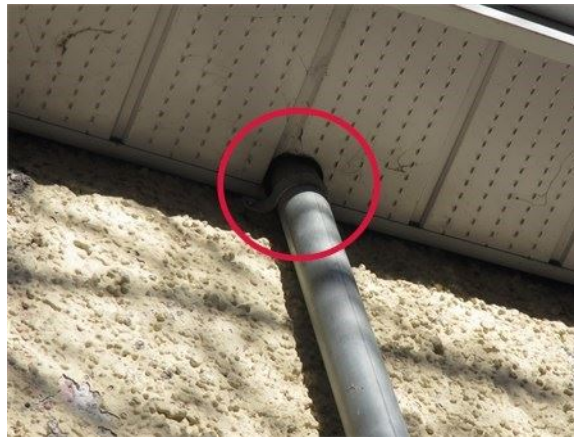
Sceller les soffites autour du mât électrique, mur latéral gauche

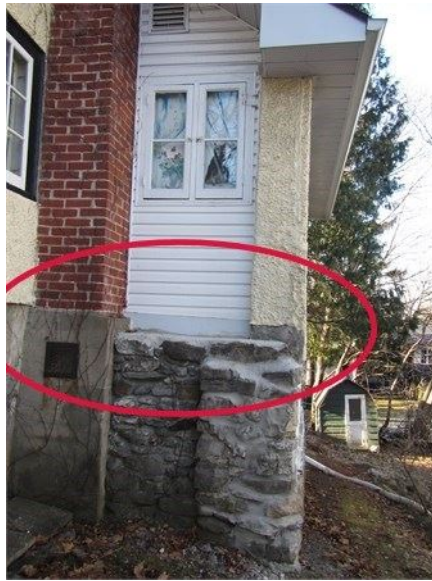
Solins à installer entre les murs de fondation et le revêtement mural

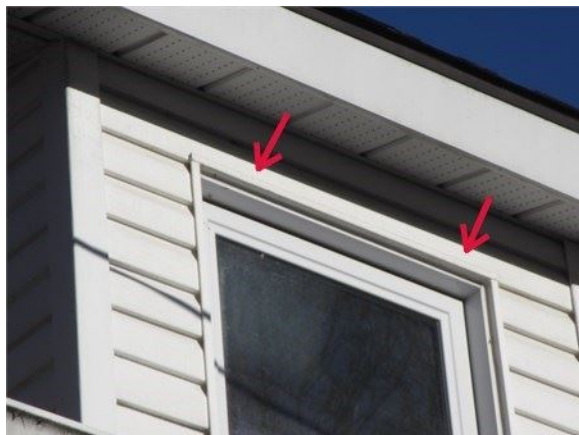
Absence de solin au-dessus d'une fenêtre dans le revêtement de vinyle d'une lucarne en guise d'exemple

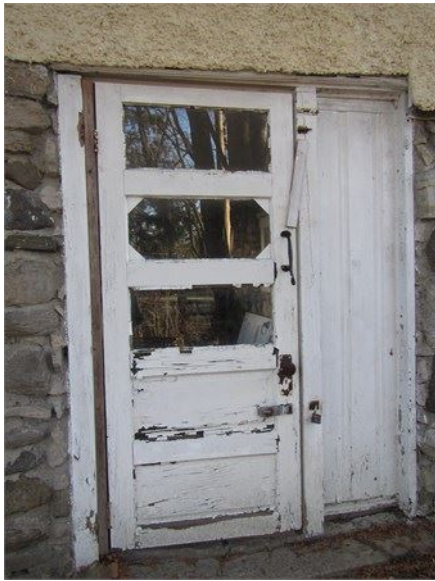
Vieille porte sans étanchéité pour le rangement à l'arrière droit du sous-sol

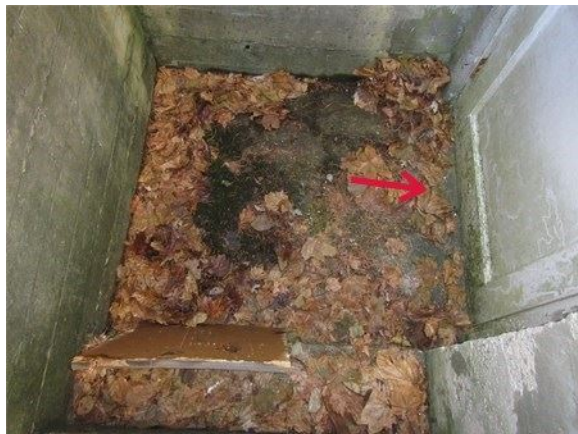
Seuil de porte trop près du palier inférieur de l'escalier extérieur

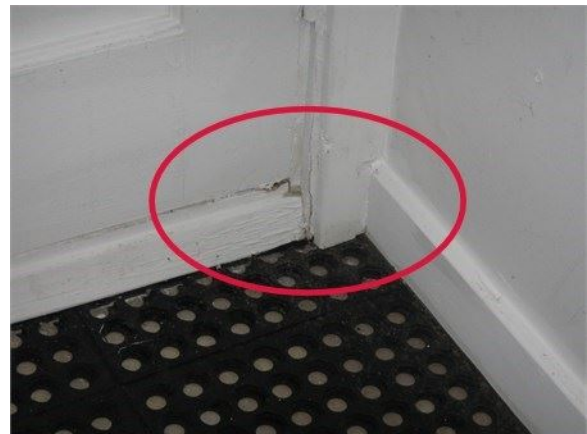
Traces d'infiltration d'eau du côté intérieur de la porte du sous-sol

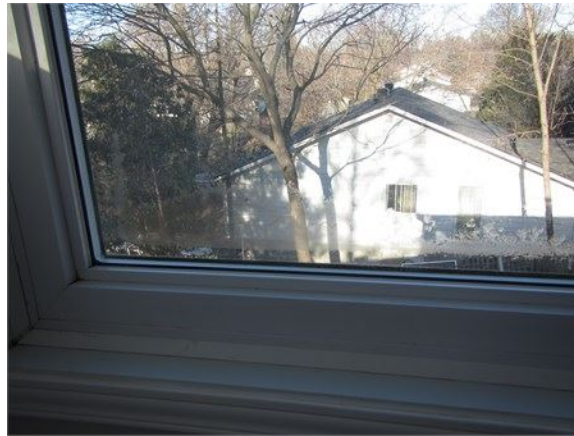
Exemple de double-vitrage descellé

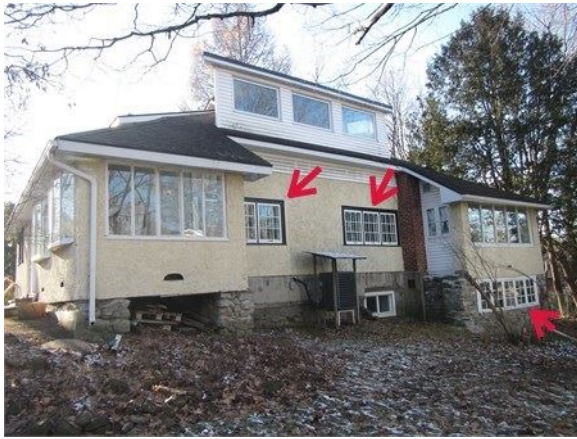
Fenêtres anciennes en bois, mur latéral droit

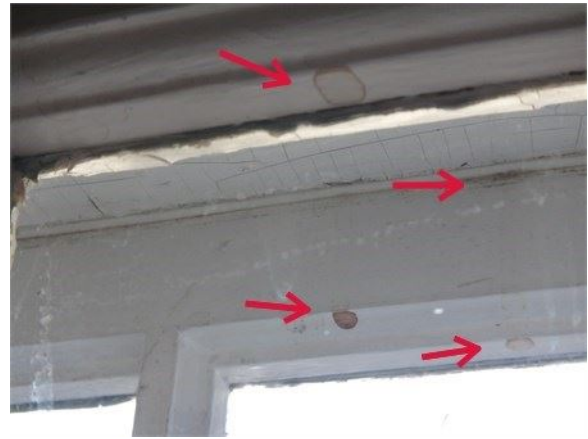
Traces d'infiltration d'eau au haut d'une fenêtre en guise d'exemple

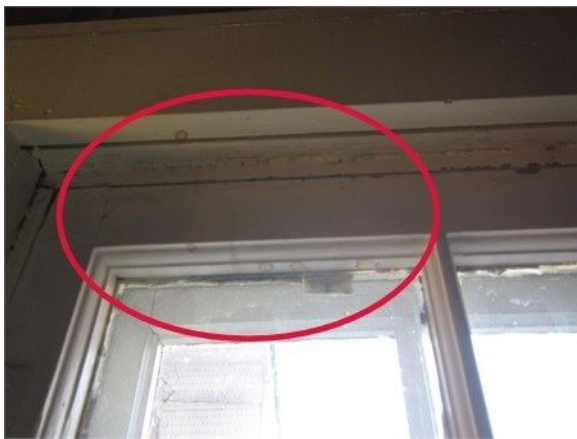
Traces d'infiltration d'eau au haut d'une fenêtre en guise d'exemple

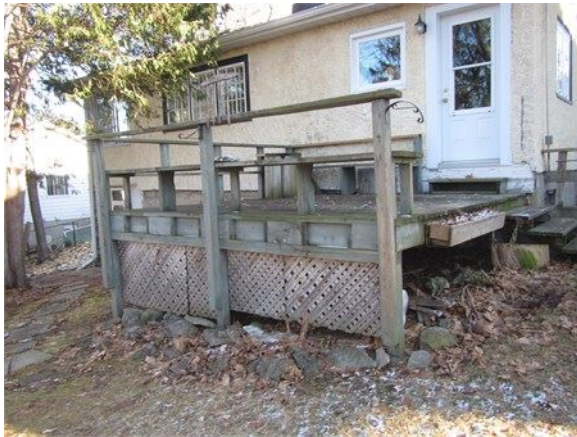
Garde-corps non conformes autour de la terrasse arrière

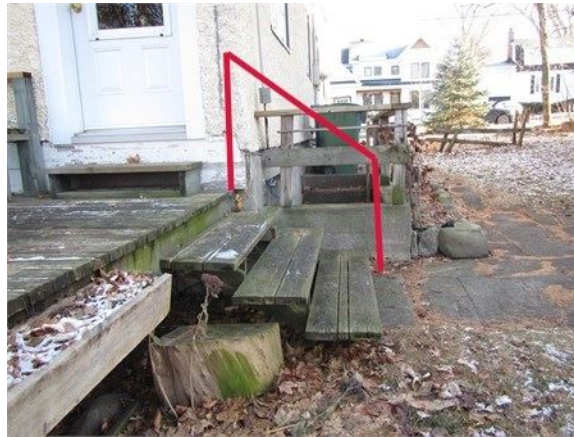
Ajouter une main courante dans l'escalier arrière

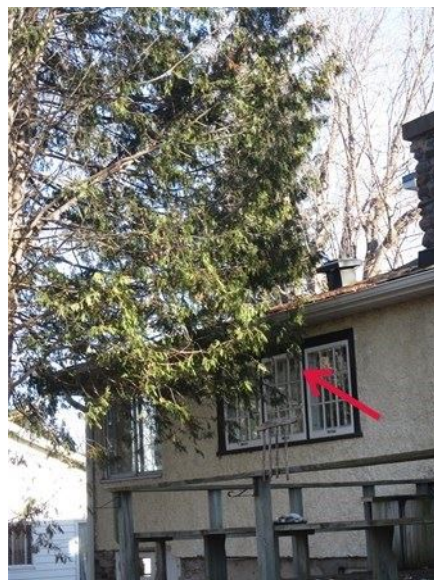
Couper les branches trop près du bâtiment

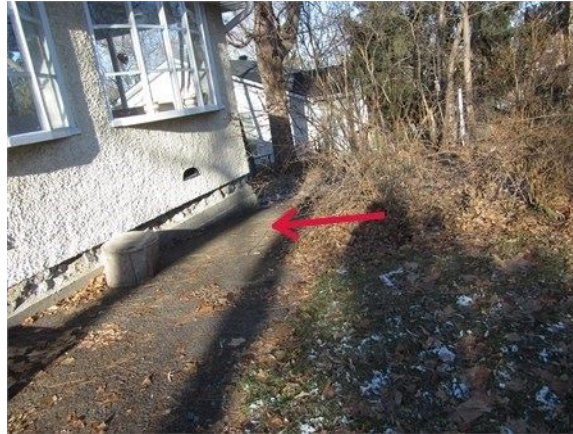
Pente négative à l'avant de la propriété

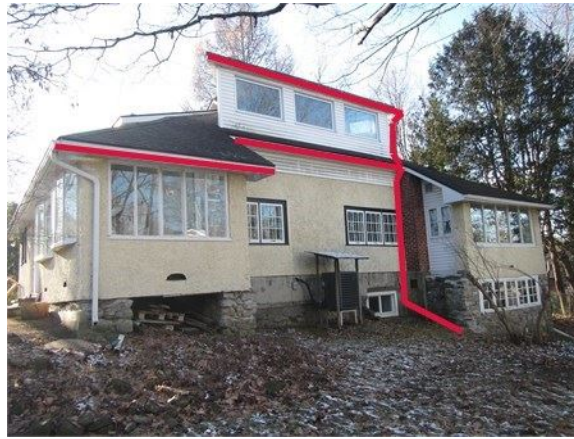
Installer des gouttières sur les débords de toit où il n'y en a pas y compris toutes les lucarnes

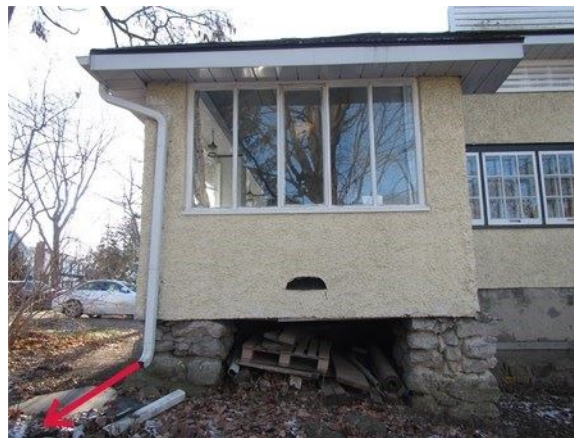
Installer des exutoires pour éloigner l'eau des murs de la maison

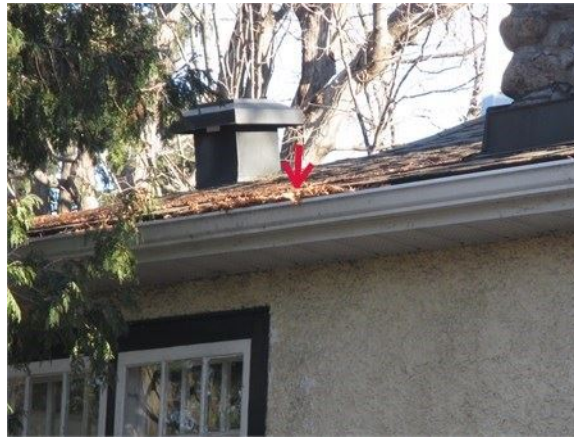
Nettoyer la gouttière arrière

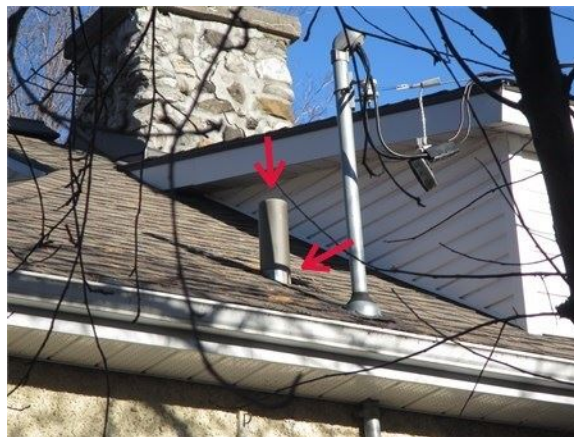
Le solin de l'évent de plomberie ne semble pas étanche : Vérifier l'installation et remplacer le solin au besoin

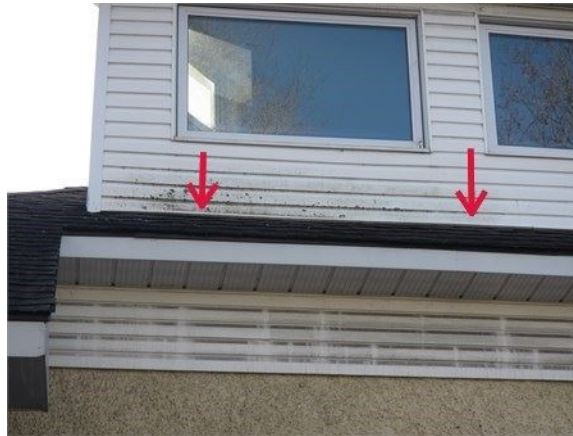
Vérifier l'étanchéité entre le mur de l'étage et la petite section de couverture / Noter les taches d'écoulement sous les soffites

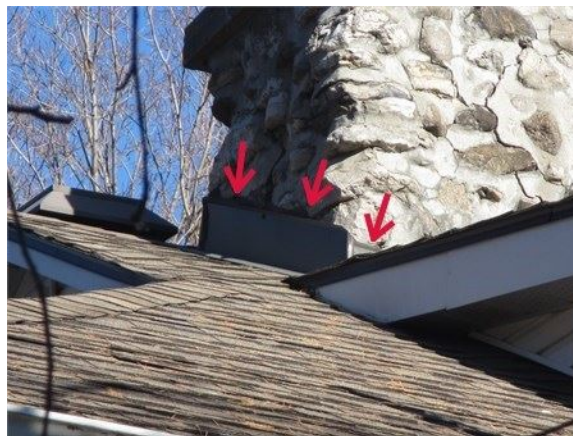
Vérifier l'étanchéité des contre-solins métalliques autour des cheminées

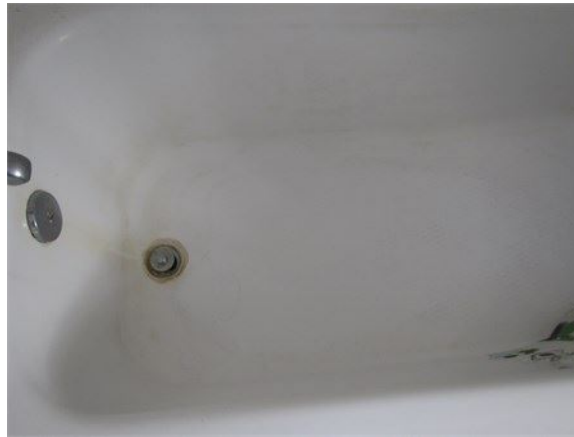
Email usé dans la baignoire

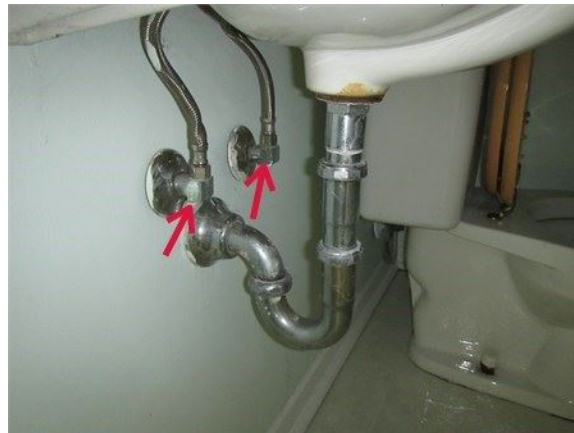
Absence d'anti-béliers sous un appareil

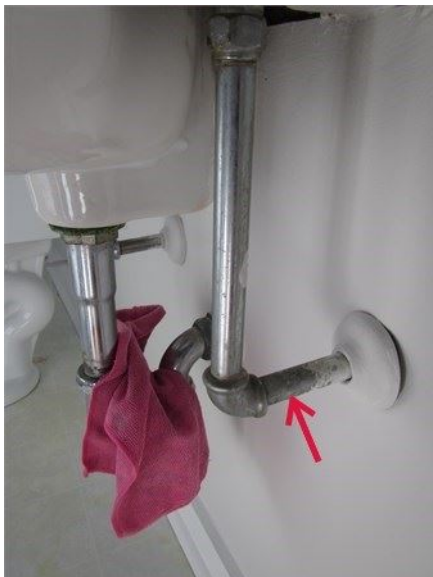
Exemple de conduite en acier galvanisé sous le lavabo à l'étage

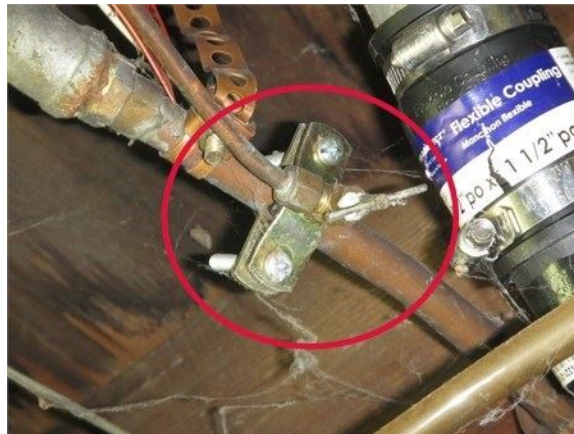
Robinet à sellette à remplacer pour éviter les fuites

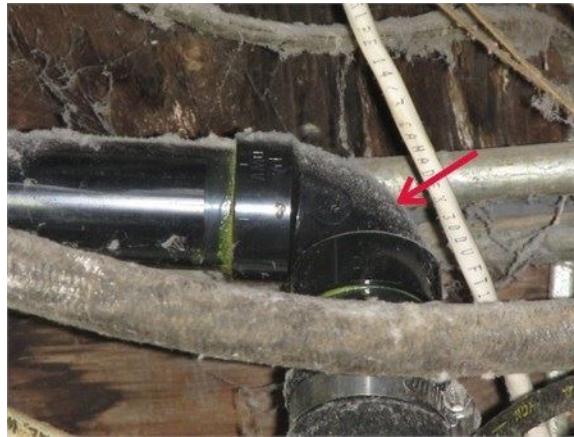
Coude à court rayon dans le sous-sol

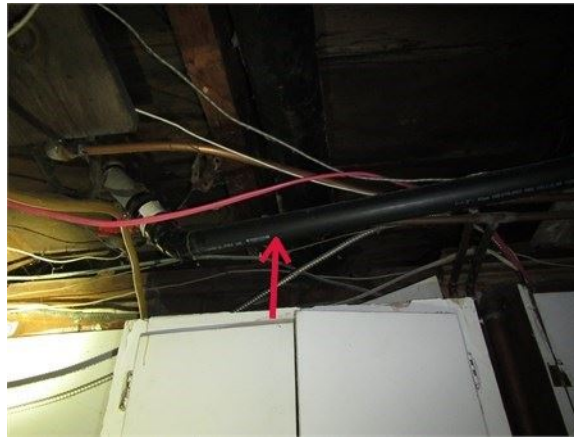
Pente négative d'une conduite au plafond du sous-sol

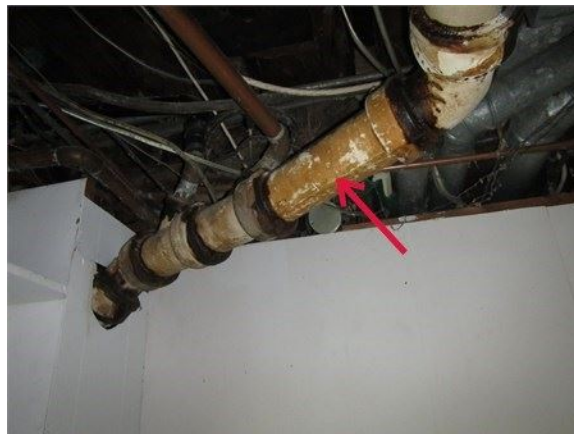
Vieux collecteur à surveiller au plafond du sous-sol

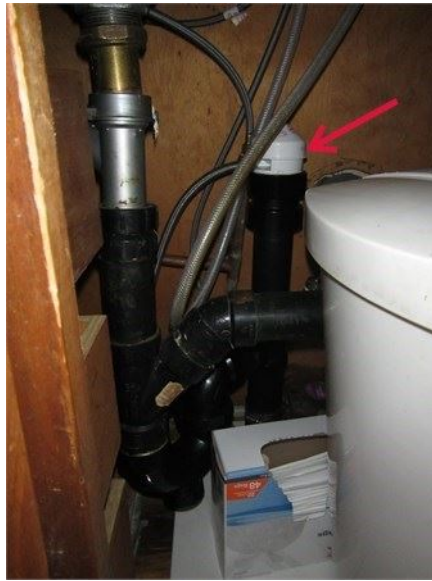
Event automatique trop bas sous l'évier

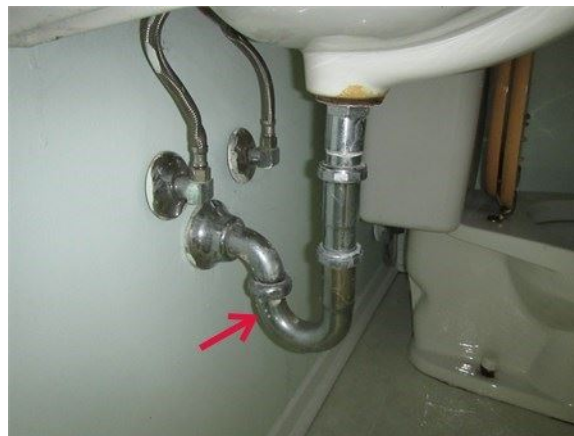
Siphon qui commence à percer sous le lavabo de l'étage

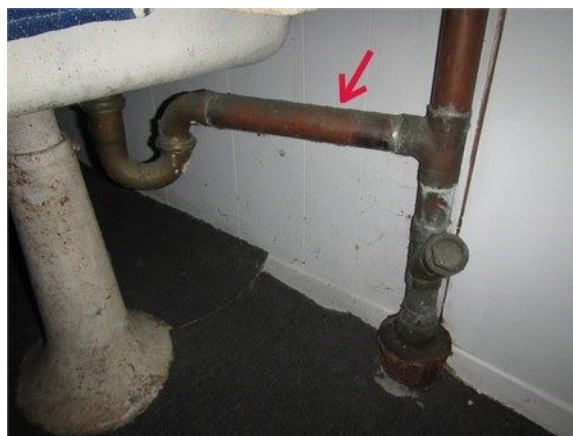
Exemple d'absence de clapet antiretour sur une conduite d'évacuation, ici la cuve de lavage

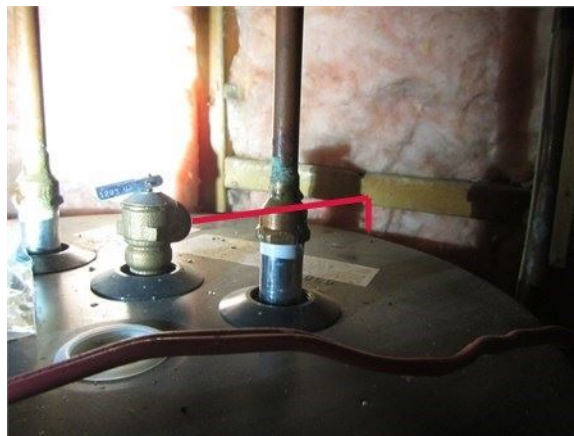
Installer une conduite d'évacuation sur la soupape de décharge du chauffe-eau

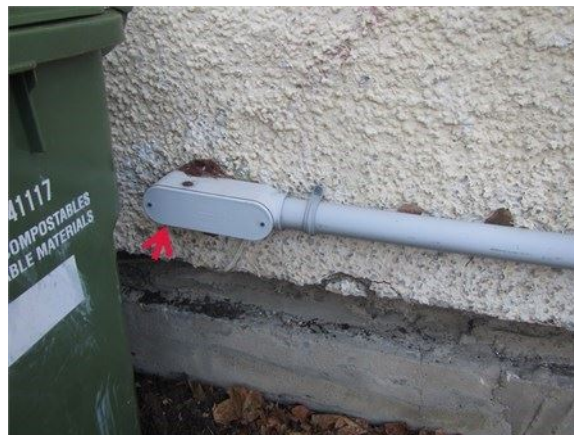
Faire percer la base du mât électrique à l'extérieur

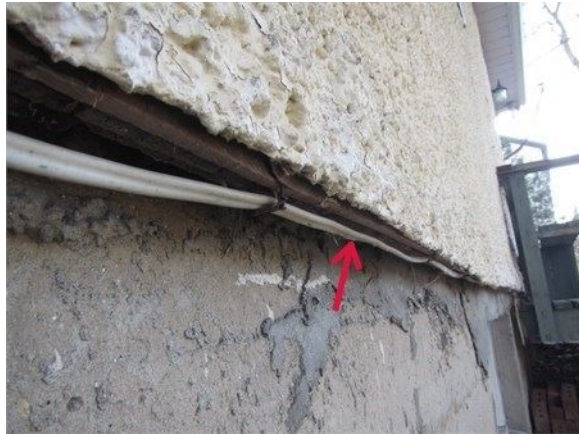
Câble à protéger à l'extérieur sur le mur arrière

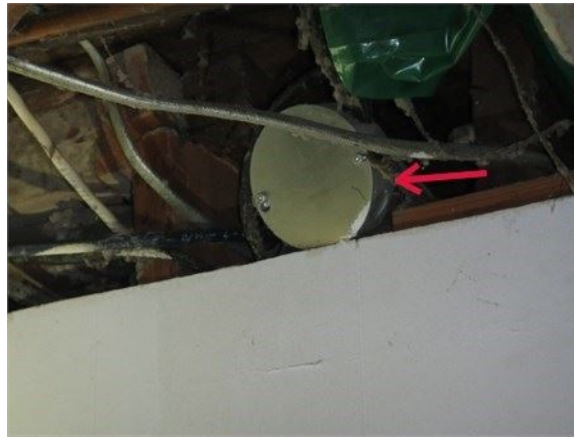
Boîte de jonction à fixer au plafond du sous-sol

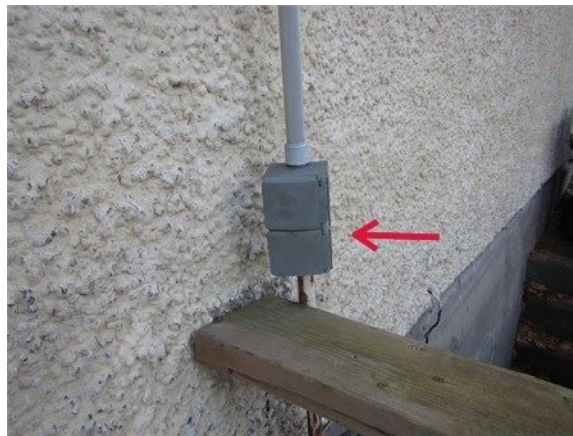
Prise à fixer à l'arrière gauche

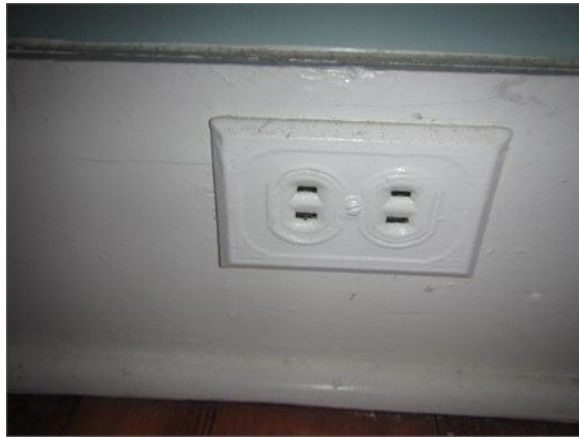
Prise ancienne sans mise à la terre

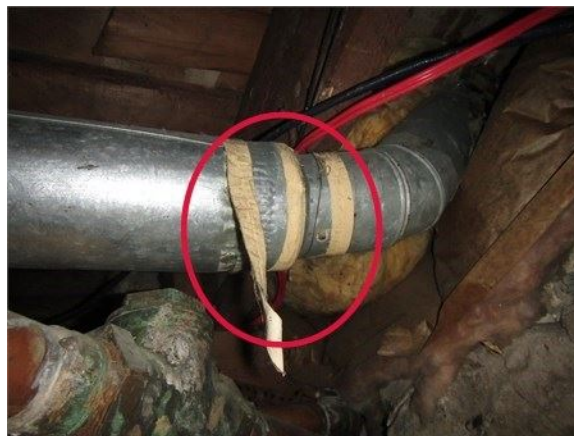
Exemple de joint de conduit d'air mal scellé

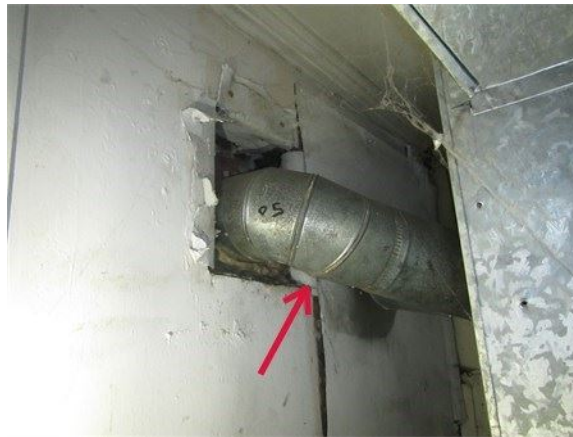
Le conduit de fumée à l'entrée de la cheminée au sous-sol

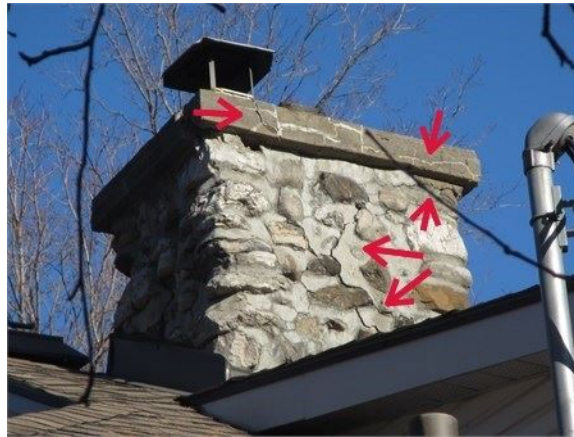
Fissures dans la maçonnerie et le couronnement à réparer

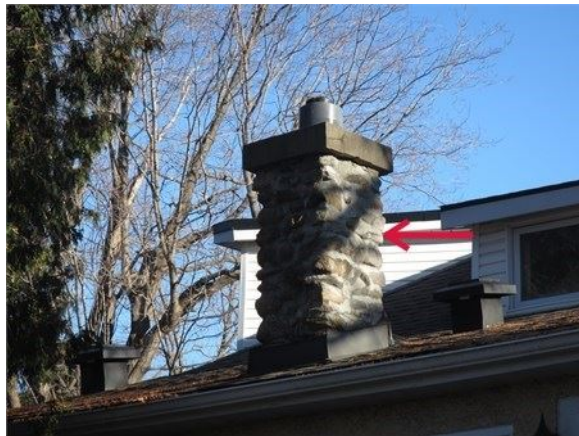
Cheminée abandonnée à l'arrière

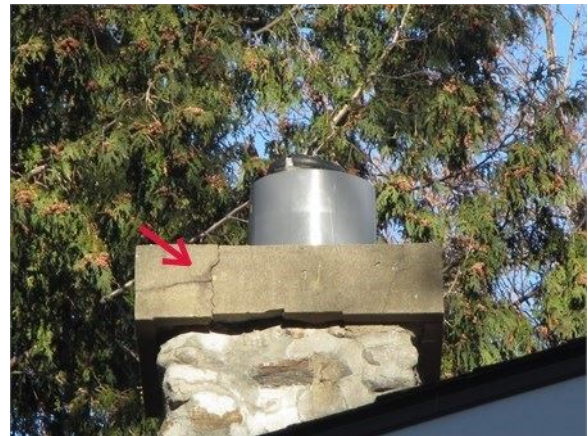
Couronnement fissuré sur la cheminée abandonnée

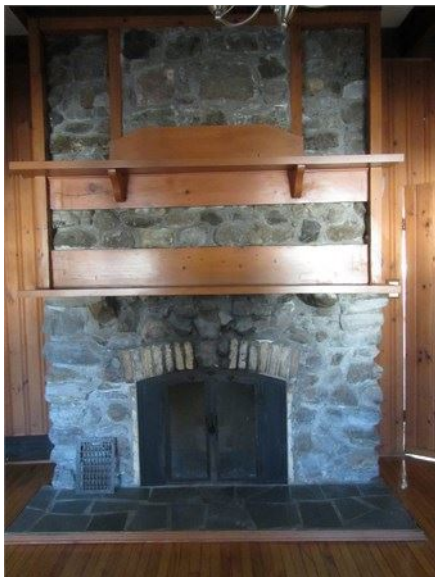
Le foyer dans le séjour

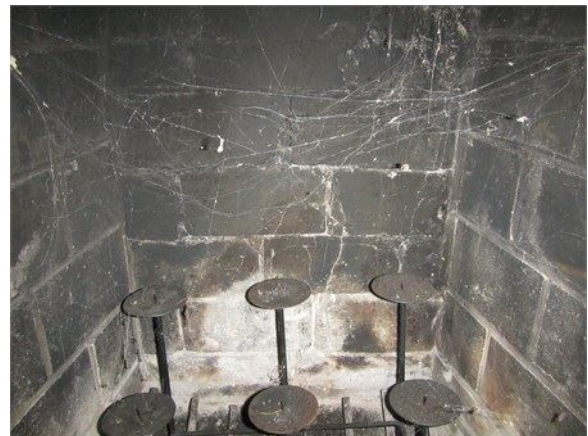
Des pierres dans l'âtre sont fissurées

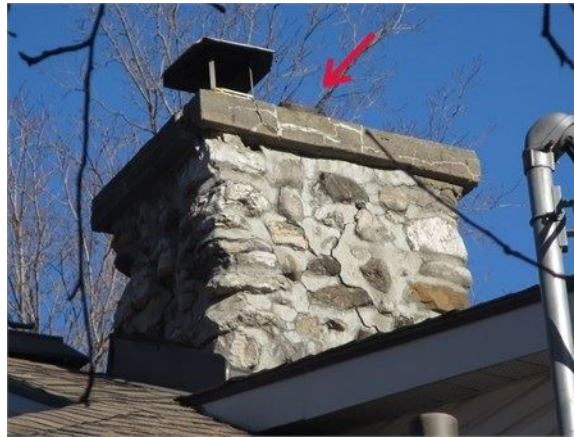
Il n'y a pas de chapeau pour éviter les infiltrations d'eau au-dessus de la cheminée du foyer

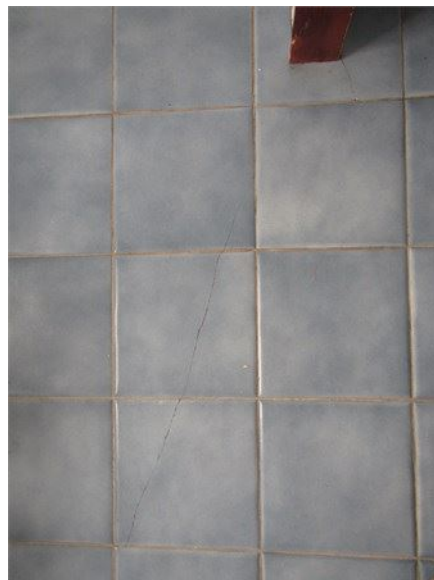
Carreaux fissurés dans la salle de bains du rez-de-chaussée

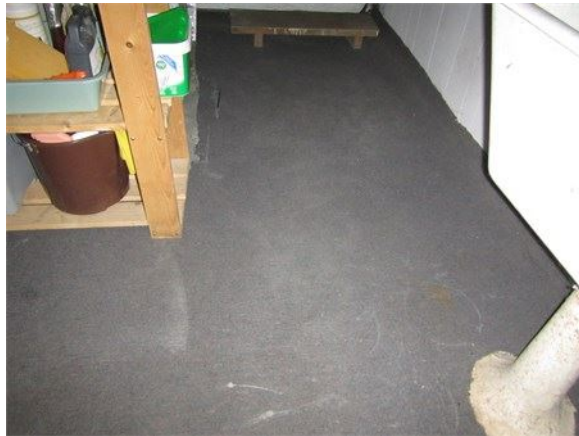
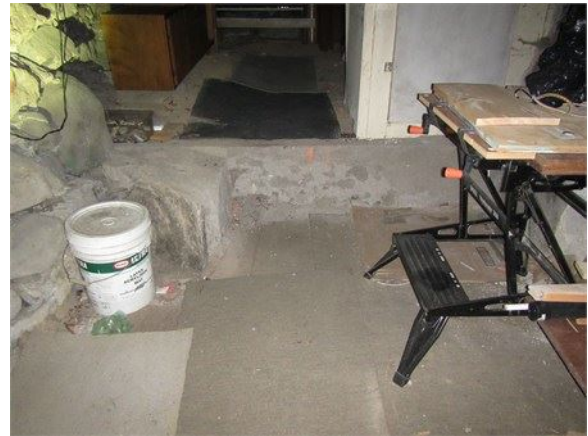
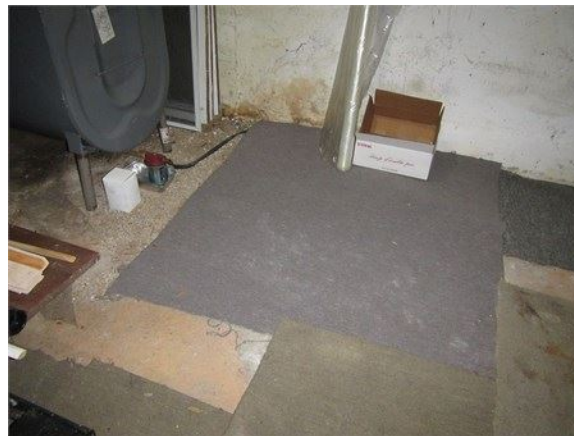
Revêtements des murs et plafonds

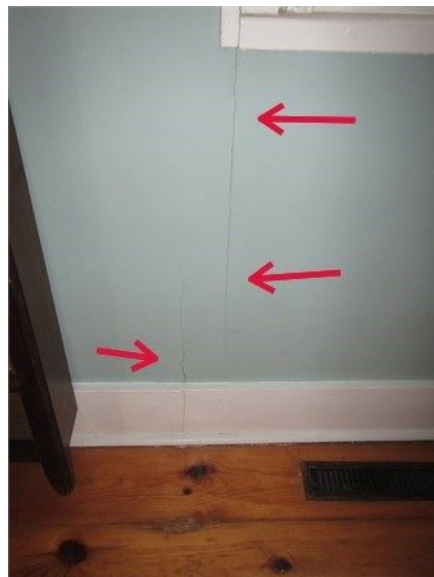
Fissure verticale au coin inférieur avant de la fenêtre de la salle à manger

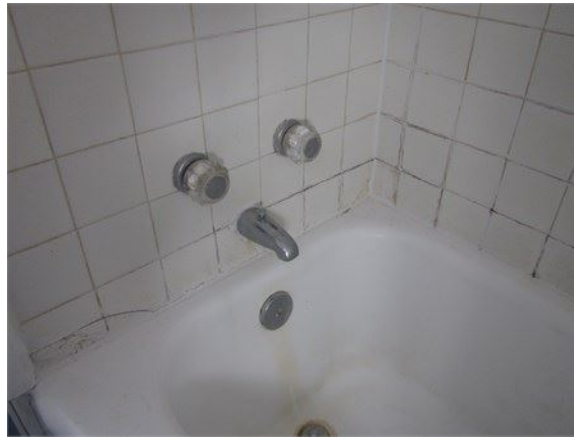
Carreaux de céramique à refaire autour de la baignoire du rez-de-chaussée

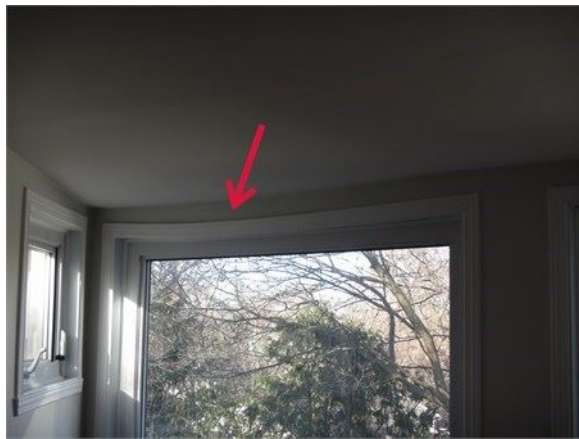
Affaissement au-dessus et devant la fenêtre la plus arrière du mur latéral droit de l'étage

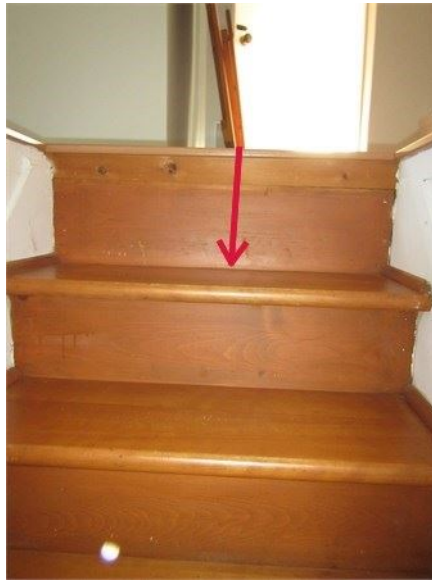
Contre-marche importante au haut de l'escalier de l'étage

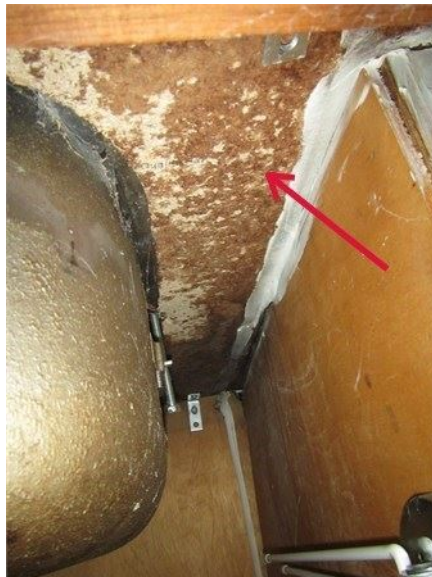
Détérioration importante de la sous-face du comptoir de la cuisine autour de l'évier : prévoir un remplacement

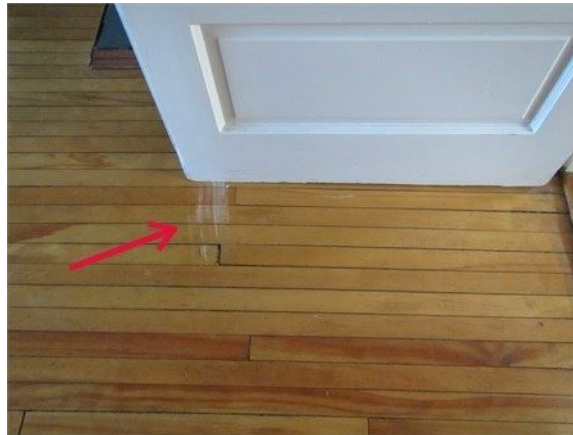
La porte frotte contre le sol

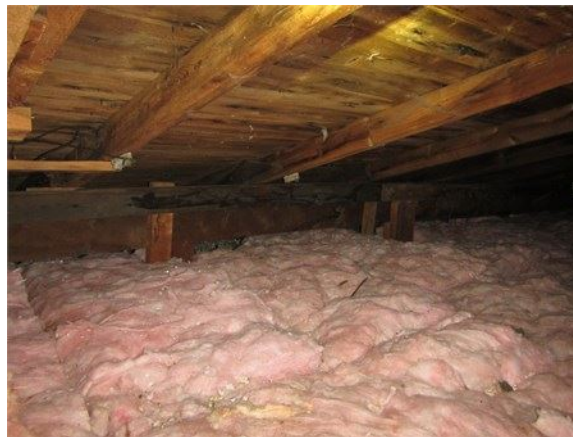
Laine minérale sur vermiculite dans l'entretoit arrière

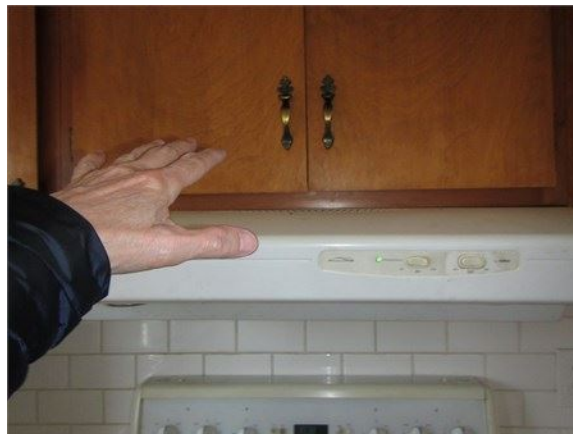
Installer une hotte avec sortie extérieure

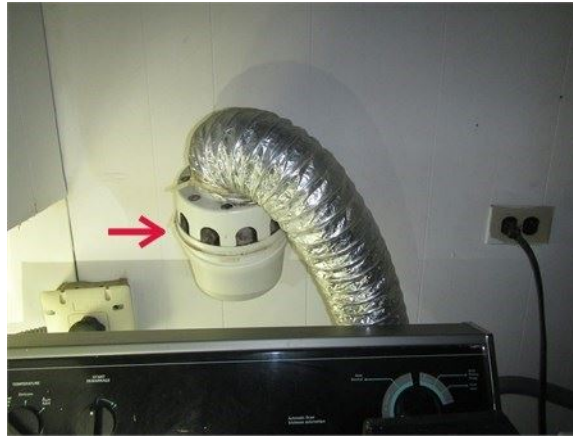
Faire sortir le conduit de la sècheuse à l'extérieur
