RAPPORT D'INSPECTION DIAGNOSTIC

PROPRIÉTÉ SISE AU
130, Ave. Queen
Pointe-Claire, (Québec)

Dossier : 2009-2022-06-17

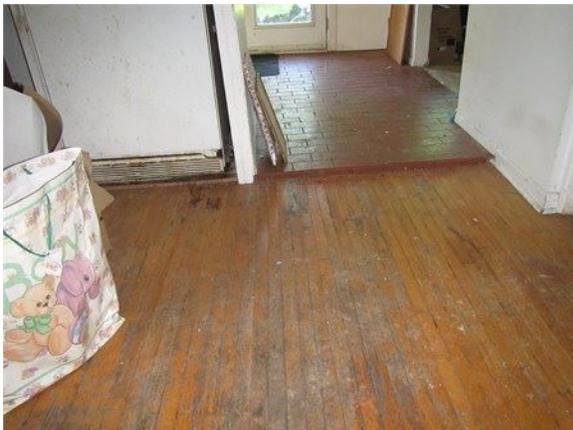
Nous avons noté que certains planchers ne sont pas au niveau. Cette condition est courante dans des bâtiments plus âgés et sont le reflet de leur âge et des techniques de construction de leur époque. Le problème peut être corrigé en soufflant les planchers mais il faut, auparavant, s'assurer que les planchers soient stabilisés et que la structure ait été examinée par un ingénieur.

Le plancher de la cuisine penche vers la gauche

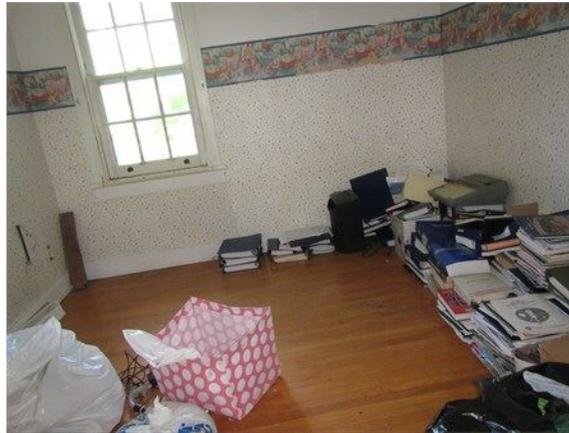
Le plancher de la chambre arrière droite penche vers la droite

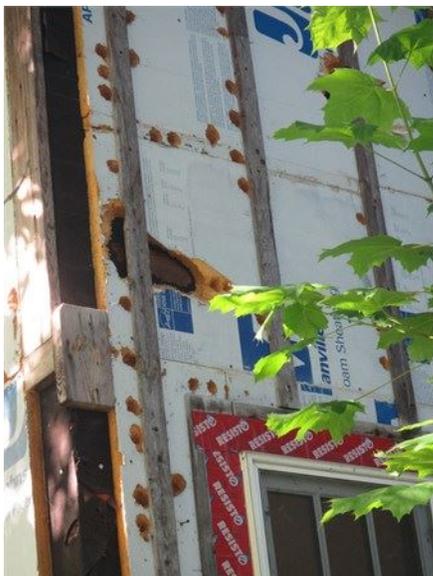
Nous avons remarqué que l'isolant du revêtement mural intermédiaire avait été endommagé, probablement par des animaux. Procédez aux réparations avant de poser une nouvelle membrane de

Trous dans le revêtement intermédiaire, mur latéral droit en guise d'exemple

revêtement intermédiaire pare-air/pare-intempérie.

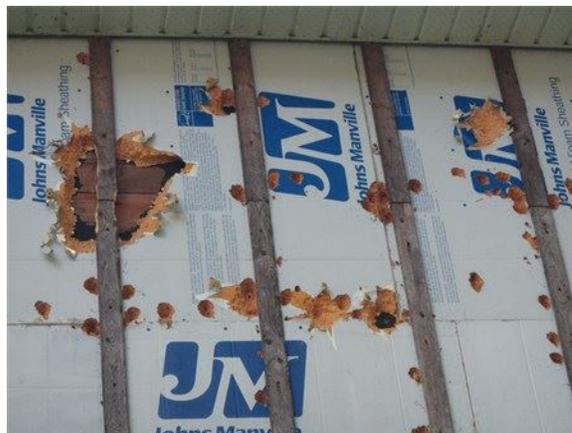
Trous dans le revêtement intermédiaire, mur latéral droit en guise d'exemple

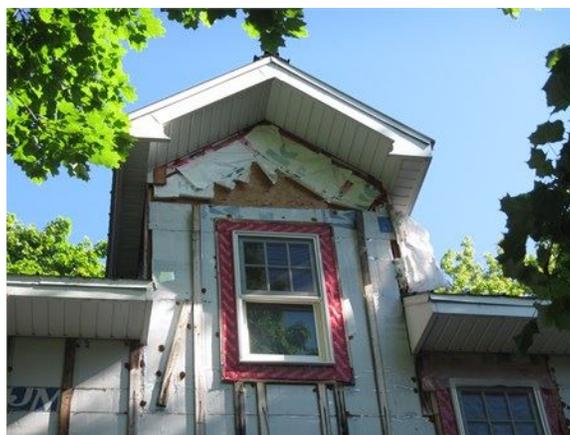
Trous dans le revêtement intermédiaire, mur latéral gauche en guise d'exemple

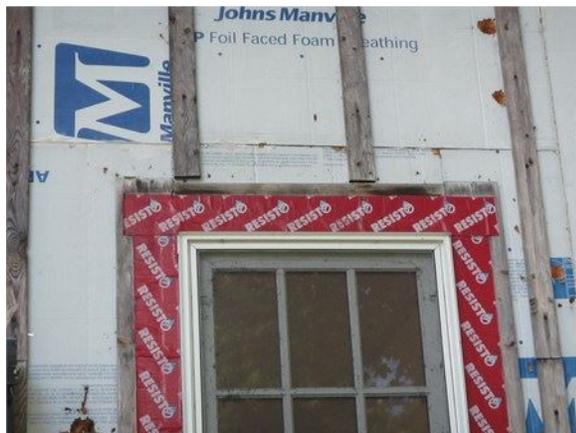
Nous avons remarqué qu'il n'y avait pas de solins au-dessus de la plupart des ouvertures dans les murs extérieurs recouverts de membranes intermédiaires. Le solin est une tôle ou un autre matériau utilisé pour

Exemple d'absence de solin au-dessus d'une fenêtre : La fourrure de bois sur laquelle la membrane Resisto rouge est remontée ne devrait pas être présente. Seules les fourrures verticales sont permises pour pouvoir ventiler l'arrière des bardages

écarter l'eau d'un assemblage de matériaux. Le solin doit remonter derrière le revêtement intermédiaire situé derrière le revêtement extérieur au-dessus des ouvertures, former une pente d'au moins 6% vers l'extérieur au-dessus des ouvertures, se terminer à chaque extrémité par un arrêt d'extrémité, recouvrir d'au moins 10 mm verticalement l'élément de construction au-dessous et aboutir à un larmier formant un ressaut d'au moins 5 mm par rapport aux ouvertures sous les solins. Prévoyez glisser des solins sous la membrane intermédiaire des murs, au-dessus des ouvertures, pour installer des solins et éviter ainsi les détériorations associées aux infiltrations d'eau. Notez qu'il ne faut jamais calfeutrer le joint entre le solin et le revêtement posé au-dessus. Par contre, il faut calfeutrer le dessous du solin avec les fenêtres, les portes, etc.

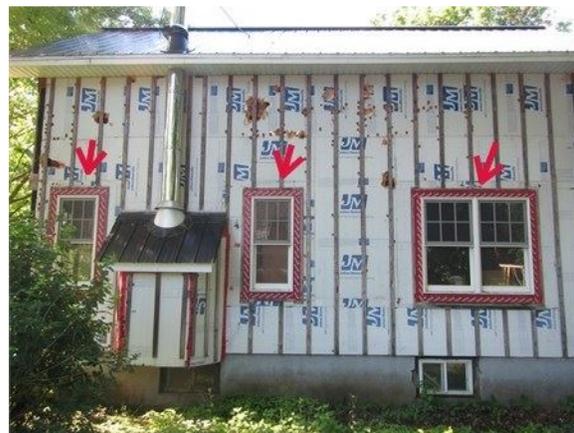
Exemple d'absence de solins au-dessus des ouvertures dans les murs extérieurs, ici le mur latéral droit

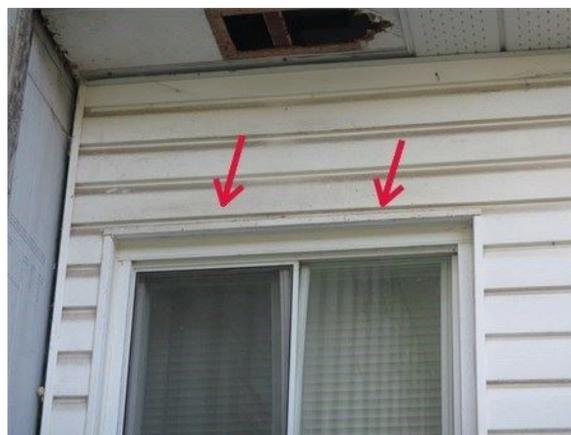
Absence de solin au-dessus d'une ouverture dans l'extension arrière droite, mur avant droit

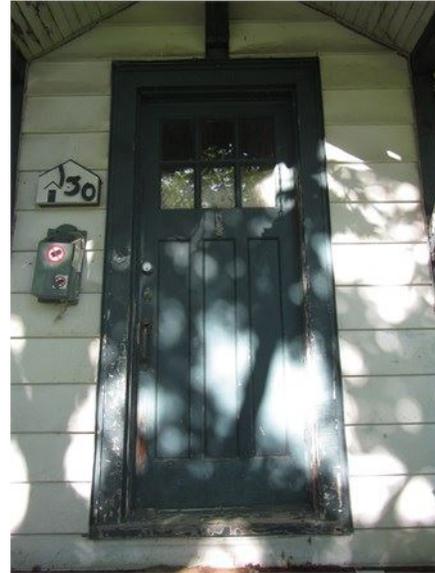
Vieille porte d'entrée avant à remplacer

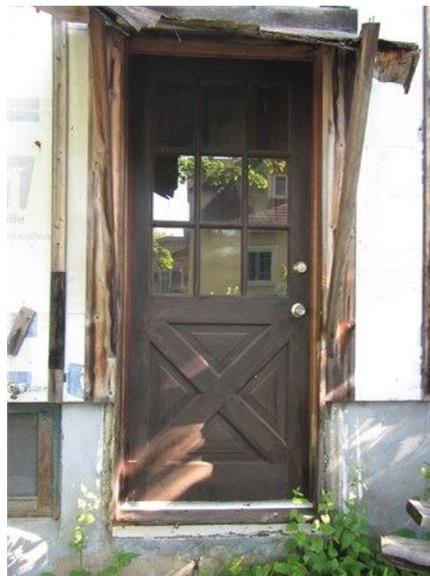
Porte latérale gauche à simple vitrage à remplacer

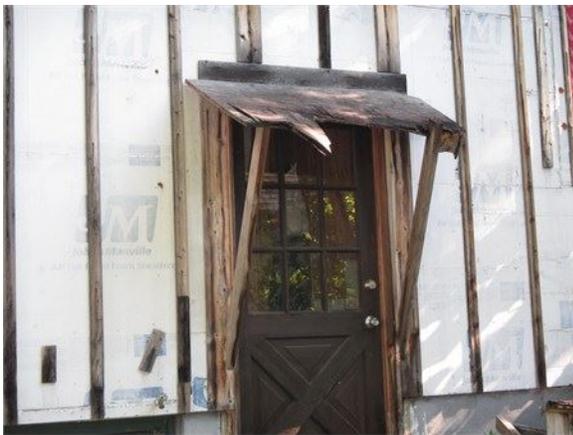
Les marquises d'entrées avant et latérale gauche ainsi que les couvertures en bardeaux d'asphalte des extensions arrière nécessitent des travaux urgents de réfection. Les marquises sont totalement détériorées alors que les toitures des extensions arrière ont défoncé et fuient de manière importante. Procédez à une réfection dans les plus brefs délais.

Marquise de l'entrée latérale à refaire

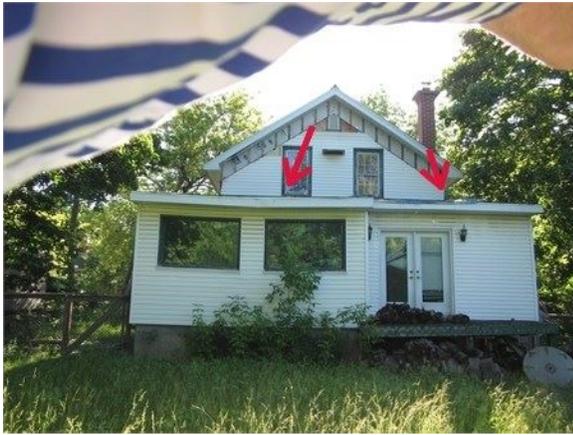
Toitures en bardeaux d'asphalte qui fuient sur les extensions arrière

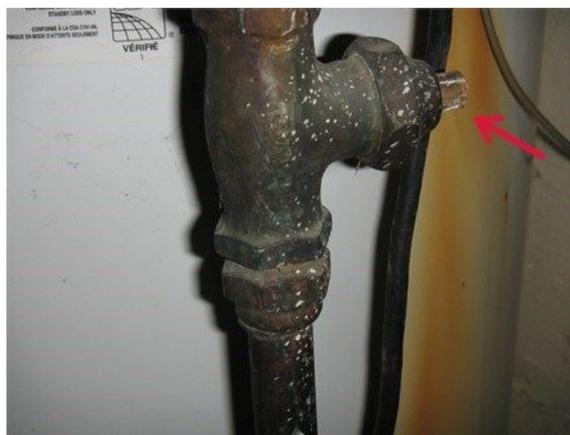
Robinet d'arrêt d'eau manquant

Le robinet d'arrêt est manquant. Prévoyez son remplacement à court terme. Nous vous recommandons la pose d'un robinet d'arrêt de marque Viega de type Propress, garantie à vie.

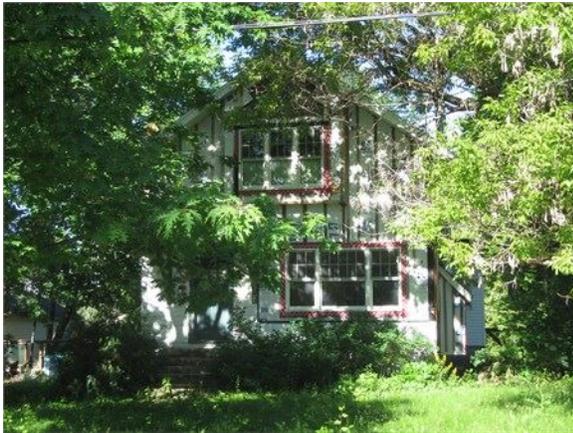
Comme le bâtiment est âgé, qu'un arbre mature est présent à l'avant de la propriété et que le collecteur principal dans le sous-sol est rouillé, nous vous recommandons de procéder à une inspection à la caméra du conduit sanitaire situé entre le bâtiment et le collecteur municipal. Les racines de l'arbre pourraient avoir endommagées le collecteur des égouts sous la terre. Nous vous suggérons de procéder au même moment à l'examen des conduites situées dans le sous-sol. Ces conduites pourraient avoir besoin d'être remplacées sous peu. Faites faire l'examen et demandez au plombier/égoutier de vous donner une estimation concernant le moment de remplacement.

Arbres matures devant la propriété dont les racines pourraient avoir endommagé le collecteur d'égout

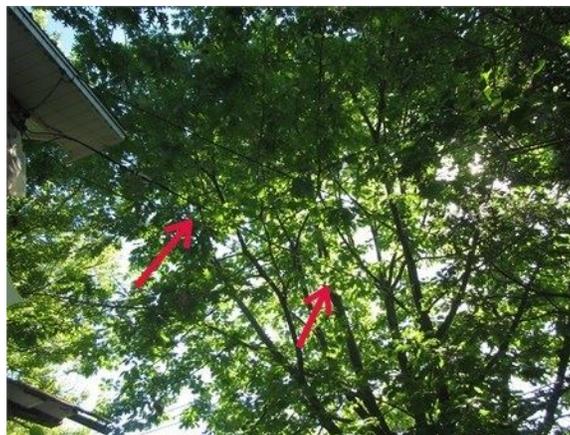
Les câbles électriques passent dans les arbres à l'avant

Les câbles d'alimentation électrique passent dans les arbres. Il est de votre responsabilité de faire émonder les arbres qui sont en contact avec les fils. Prévoir l'émondage régulier des arbres près des fils de branchement.

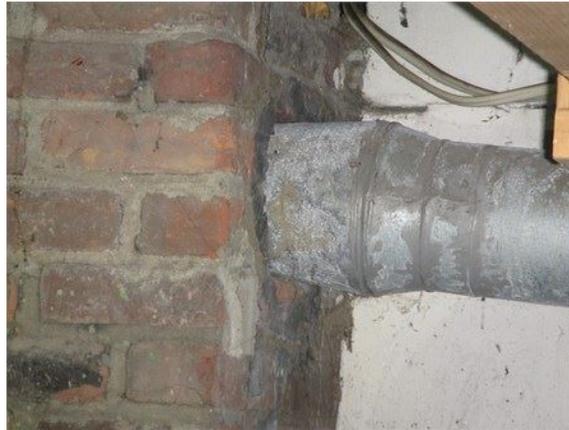
Absence de tôle étanche au pourtour du conduit de fumée, sur la cheminée

Nous avons noté une insuffisance de protection ignifuge au pourtour du conduit d'évacuation des gaz. Cela présente un risque d'incendie. Étancher à l'air le pourtour de la cheminée avec une tôle d'acier et un scellant incombustible spécialement approuvé. Consulter un spécialiste en cheminée afin d'apporter les correctifs nécessaires si la fournaise est toujours fonctionnelle.

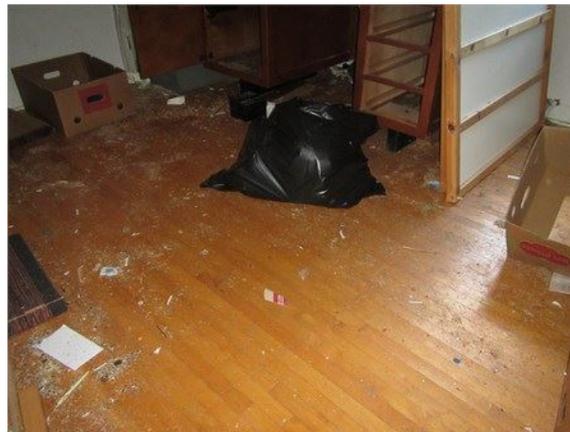
Parquet contaminé par de la vermine à l'étage

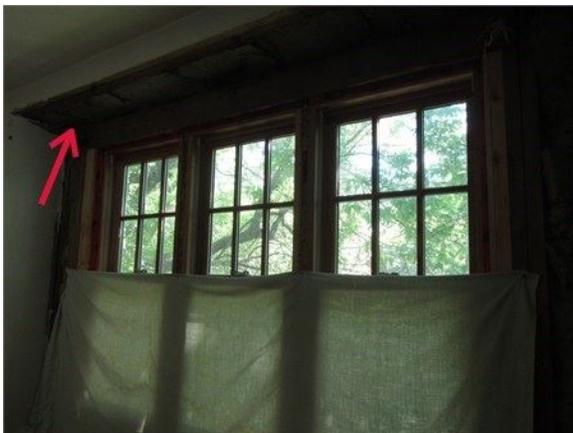
Section de plafond manquante dans une chambre de l'étage

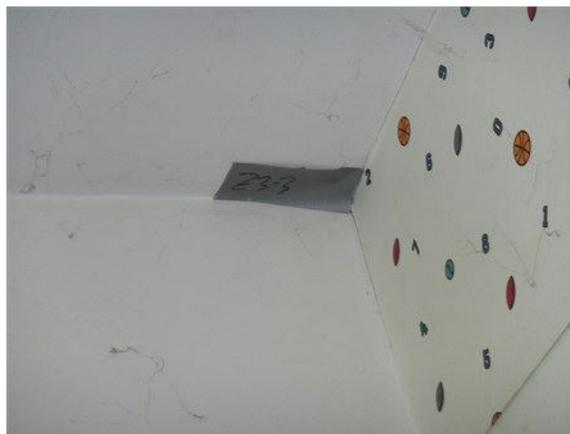
Test d'amiante probable dans une chambre de l'étage

Un test d'amiante semble avoir été réalisé sur certains murs/plafonds. Suivez les recommandations de l'expert à cet effet.

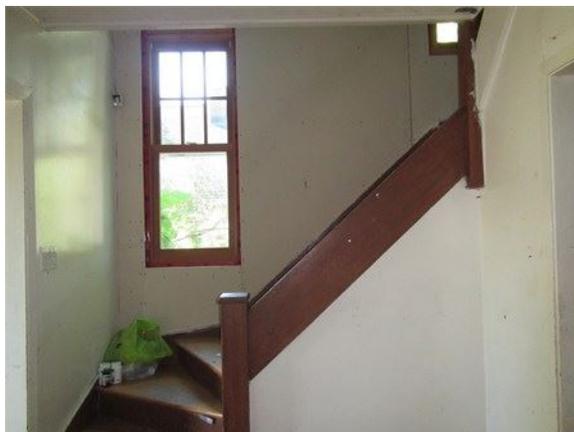
Absence de garde-corps et de main courante dans l'escalier de l'étage

Nous avons remarqué que l'escalier qui mène à l'étage n'était muni ni d'un garde-corps, ni d'une main courante. Il en est de même pour l'escalier de la porte latérale gauche. Pour la sécurité des occupants, tout escalier doit posséder un garde-corps du côté ouvert en plus de posséder une main courante en continue du haut au bas de l'escalier. Faites installer un garde-corps et une main courante dans chaque escalier.

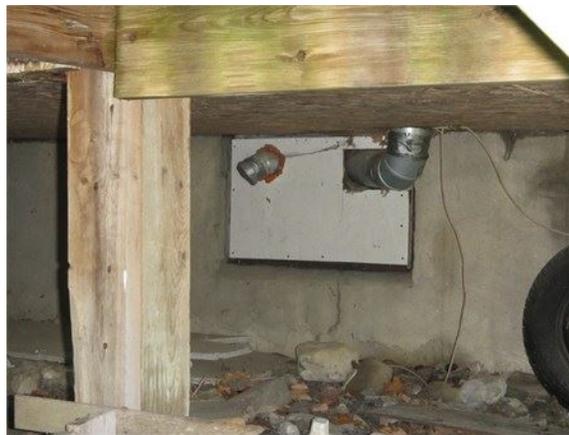
Conduites à investiguer sur le mur de fondation arrière sous l'extension gauche

Des conduits d'air ont été observés sous l'extension arrière gauche. Investiguez ces conduites qui ne sont pas isolées et sont sans registre d'évacuation avec clapet.
